## 改善箇所説明図

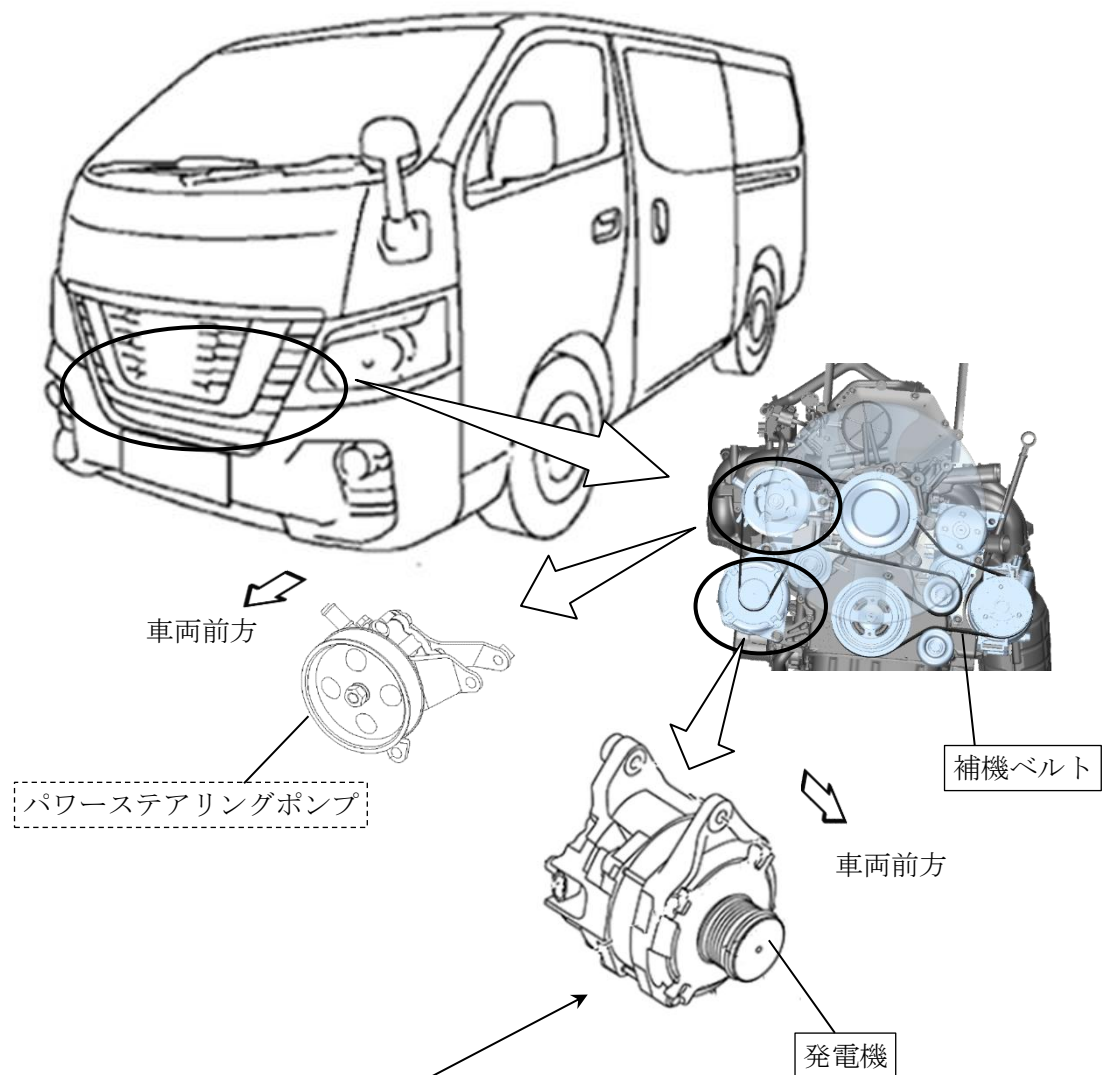
発電機において、補機ベルトの張力に対してプーリ内のベアリングの耐久性が不足しているため、使用過程において当該ベアリングが破損することがある。そのため、エンジン回転変動を吸収する機能が損なわれてベルト張力が増加し、そのまま使用を続けると、当該ベルトで駆動するパワーステアリングポンプのブラケットが破損して、最悪の場合、パワーステアリングポンプが作動不良となり、操舵力が増大するおそれがある。

全車両、発電機および補機ベルトを対策品と交換する。また、当該発電機プーリ内のベアリングを点検し、固着が認められた場合は、パワーステアリングポンプ一式を新品に交換する。

識別：銀色のシールをモデルナンバープレートの右横に貼り付ける。
