## 改善箇所説明図

### 基準不適合発生箇所

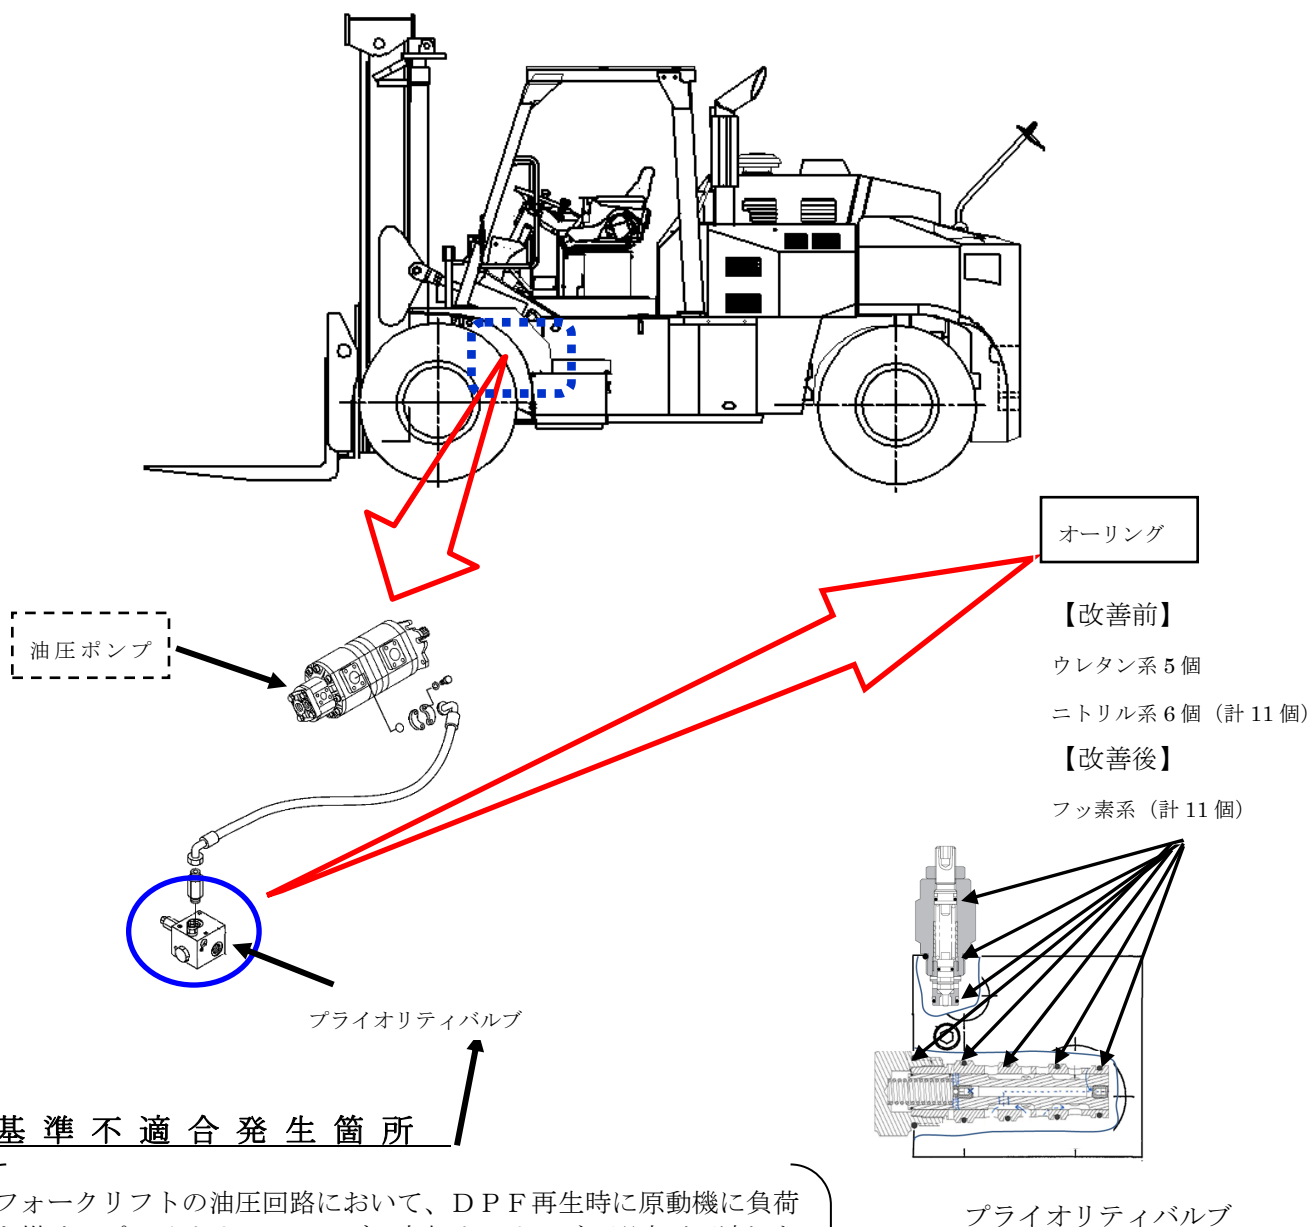
フォークリフトの油圧回路において、DPF再生時に原動機に負荷を掛けるプライオリティバルブの内部オーリングの選定が不適切なため、作動油温度により熱硬化して当該バルブのスプールが正常に作動なくなることがある。そのため、油圧ポンプに異常高圧が掛かり、油圧ポンプに亀裂が生じ、最悪の場合、当該ポンプから作動油が大量に漏れるおそれがある。

全車両、プライオリティバルブのオーリング一式を対策品に交換すると共に、油圧ポンプを点検し、亀裂がある場合には、新品と交換する。
