## 改善箇所説明図

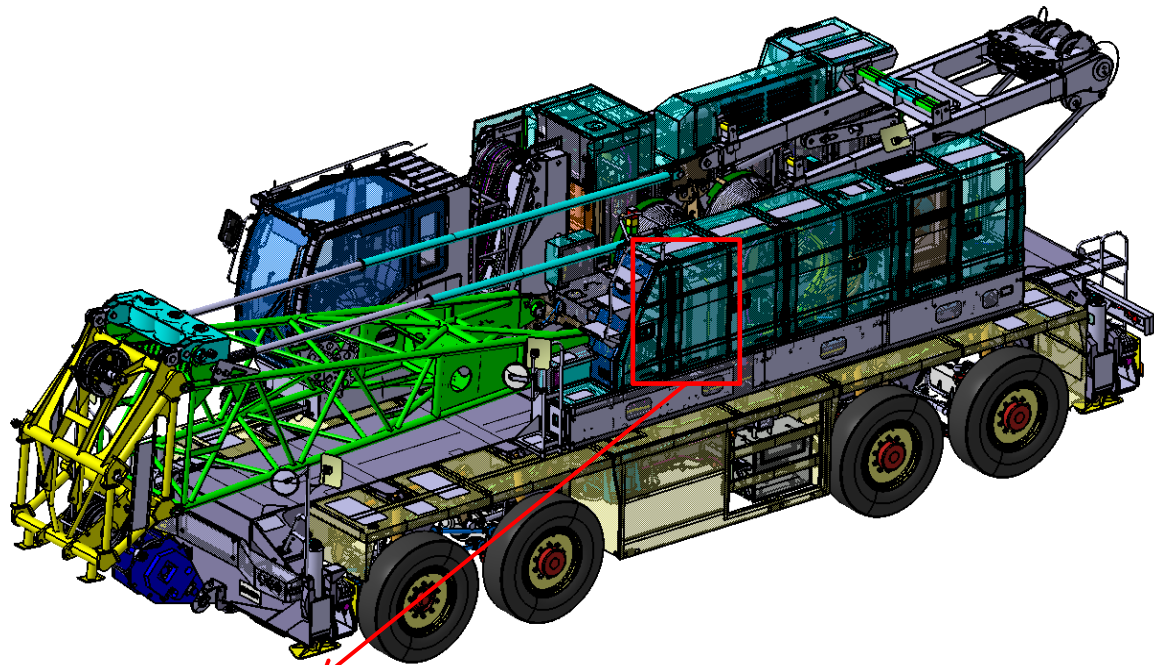
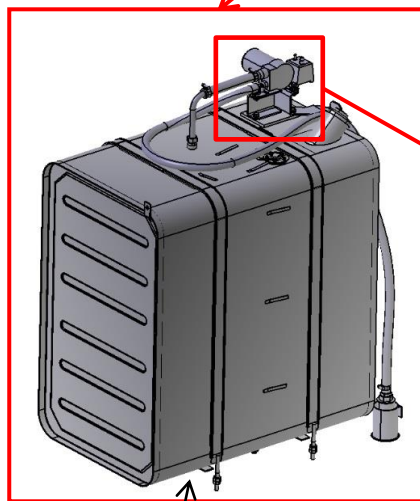
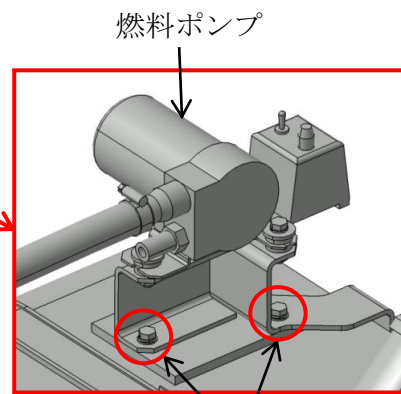
燃料タンク

燃料ポンプ取付ボルト (3箇所)

は交換対象部品

ホイール・クレーンの燃料タンクにおいて、オプション品として設定している燃料ポンプの取付ボルトの寸法が不適切なため、ボルトの先端が燃料タンク上面に接触している。そのため、ボルトの取付時及び車両の使用中に当該ボルトにより燃料タンクが損傷し、当該箇所から燃料がにじみ出るおそれがある。

全車両、燃料ポンプ取付ボルトを対策品に交換し、燃料タンクを新品に交換する。

燃料タンク上面の燃料ポンプ取付部付近に白色ペンキでマーキングを行う。
