## 改善箇所説明図

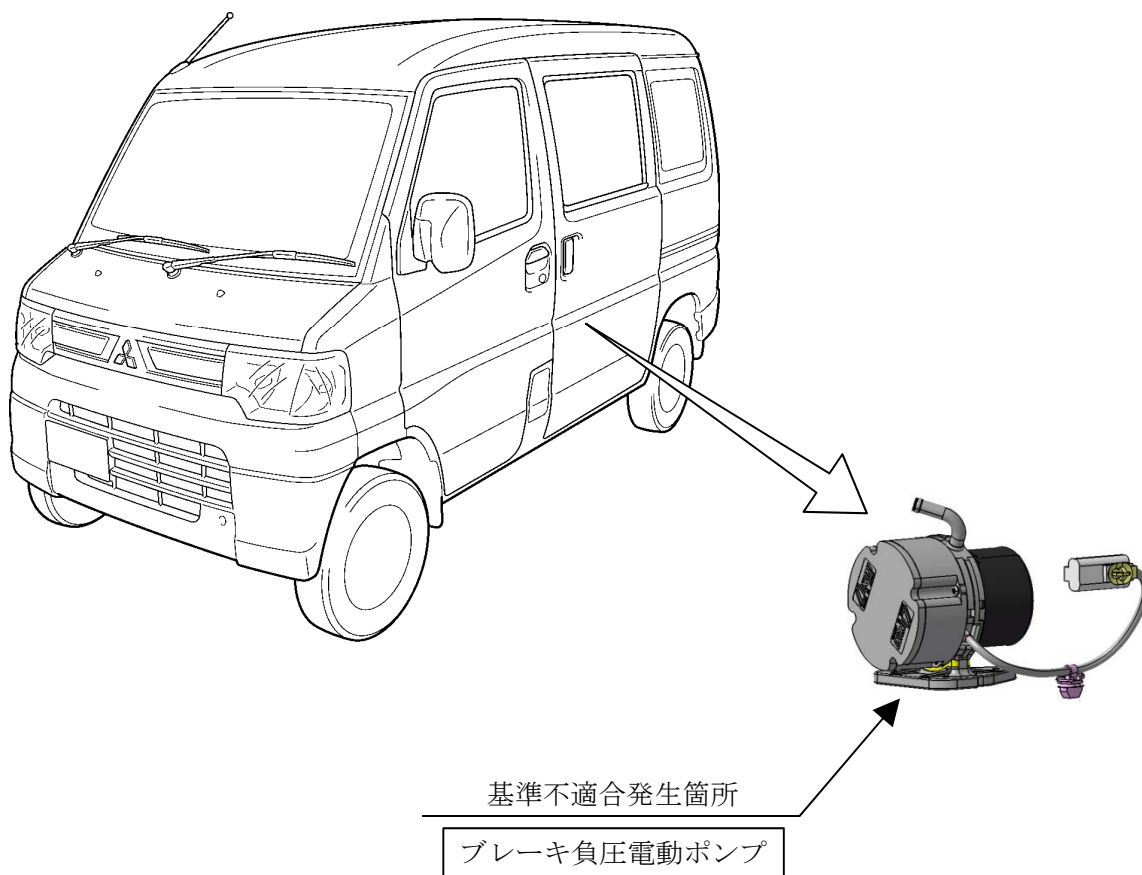
ブレーキ倍力装置に負圧を発生させるブレーキ負圧電動ポンプにおいて、主軸のベアリングに異品が装着されているため、早期にベアリングが焼き付くおそれがある。そのため、ブレーキ負圧電動ポンプが停止し、ブレーキ警告灯が点灯するとともに警告音が鳴り、そのままの状態で使用するとブレーキペダルの操作力が増大し、制動距離が長くなるおそれがある。

全車両、ブレーキ負圧電動ポンプを正規品と交換する。

識別：アクセルペダルアーム上面に、白または黄色ペイントを塗布する。
