## 改善箇所説明図

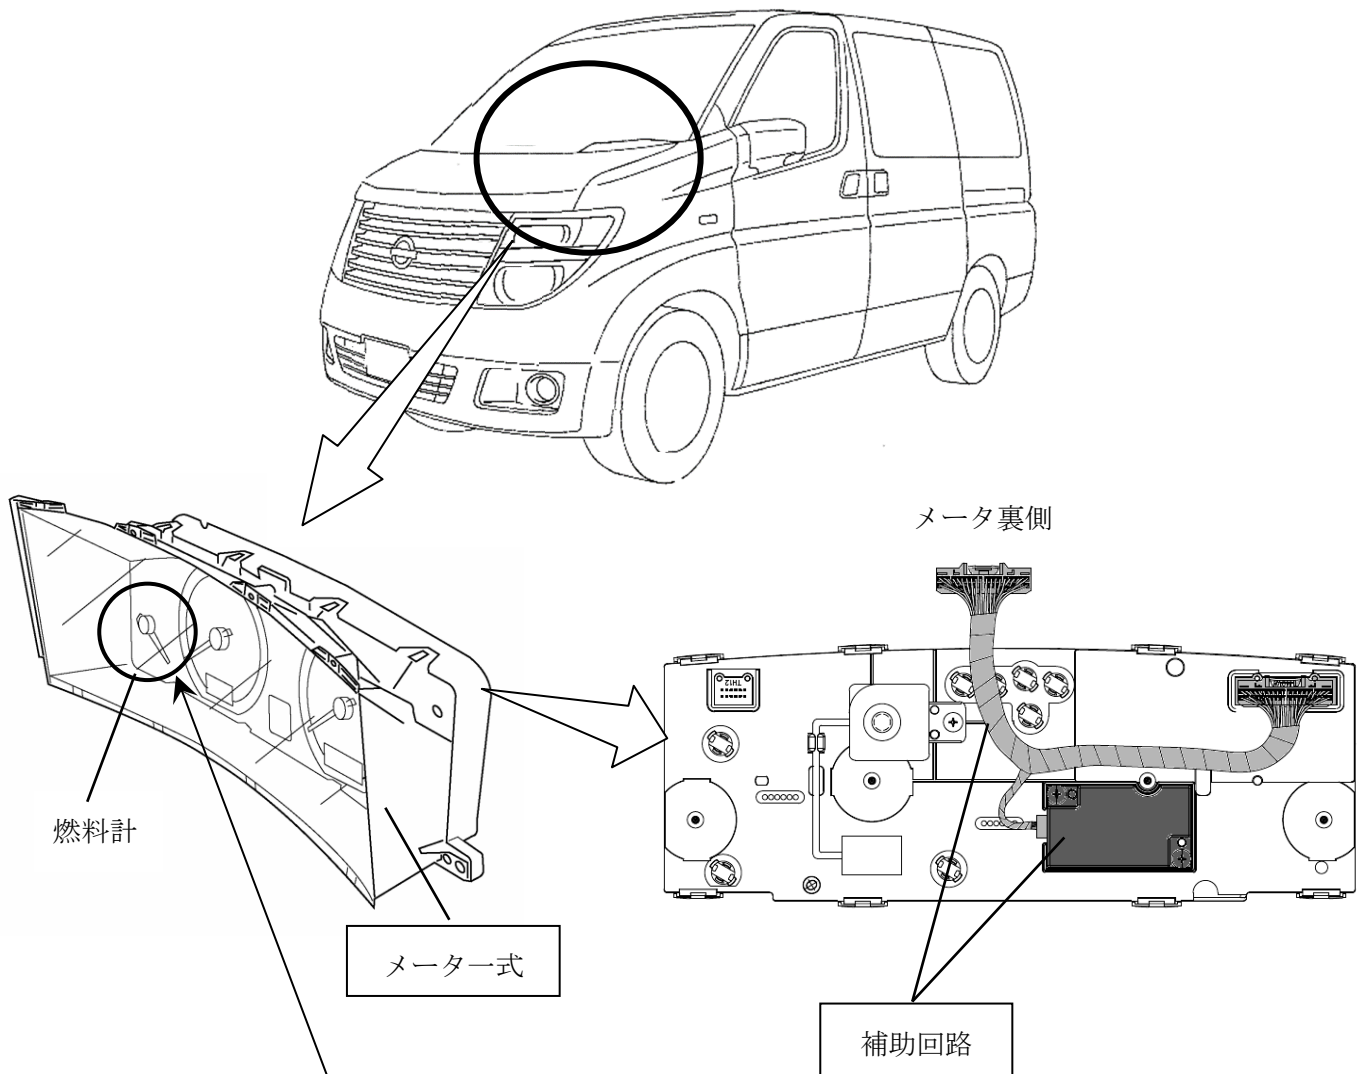
コンビネーションメータにおいて、燃料計回路が不適切なため、回路内の抵抗素子の発熱や計器内の照明などの熱により、メータ内の基板が熱膨張を繰り返し、回路が断線することがある。そのため、燃料計の指示値が高くなり、燃料が無くなったことに気づかず、最悪の場合、走行中にエンストして再始動できなくなるおそれがある。

全車両、燃料計回路に補助回路を追加またはメーター式を交換する。

識別：銀色のシールをモデルナンバープレートの右横に貼り付ける。
