## 改善箇所説明図

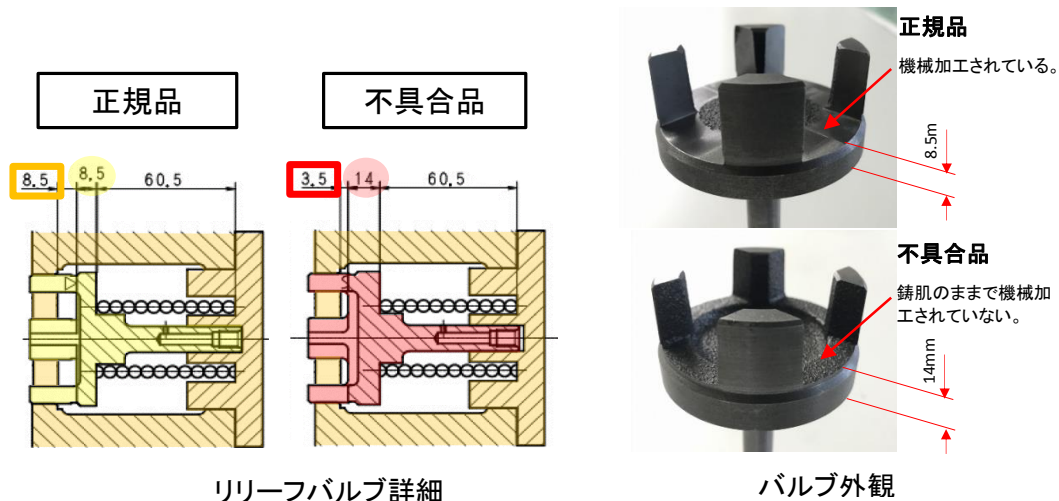
### 【改善対象部位詳細】

タンクローリーの積荷排出用ギヤポンプのリリースバルブにおいて、バルブの加工が不適切なため、排出作業中に管路内の圧力が高くなることがある。そのため、ギヤポンプ本体や配管の継ぎ目より積荷がもれるおそれがある。

全車両、リリースバルブを良品に交換する。なお、車両の状態によりバルブ単体交換が難しい場合は、ギヤポンプ一式を交換する。
