## 改善箇所説明図

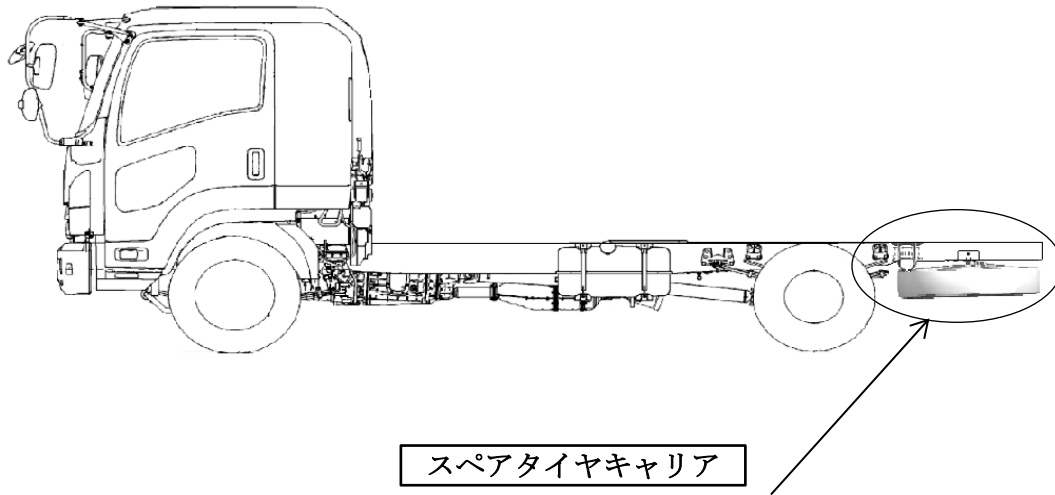
中型トラックの個別仕様スペアタイヤキャリアにおいて、溶接作業が不適切なため、接合部に亀裂が発生するものがある。そのため、当該スペアタイヤキャリアが振動等により破断し、脱落して他の交通を妨げるおそれがある。

全車両、スペアタイヤキャリアを良品に交換する。
