## 改善箇所説明図

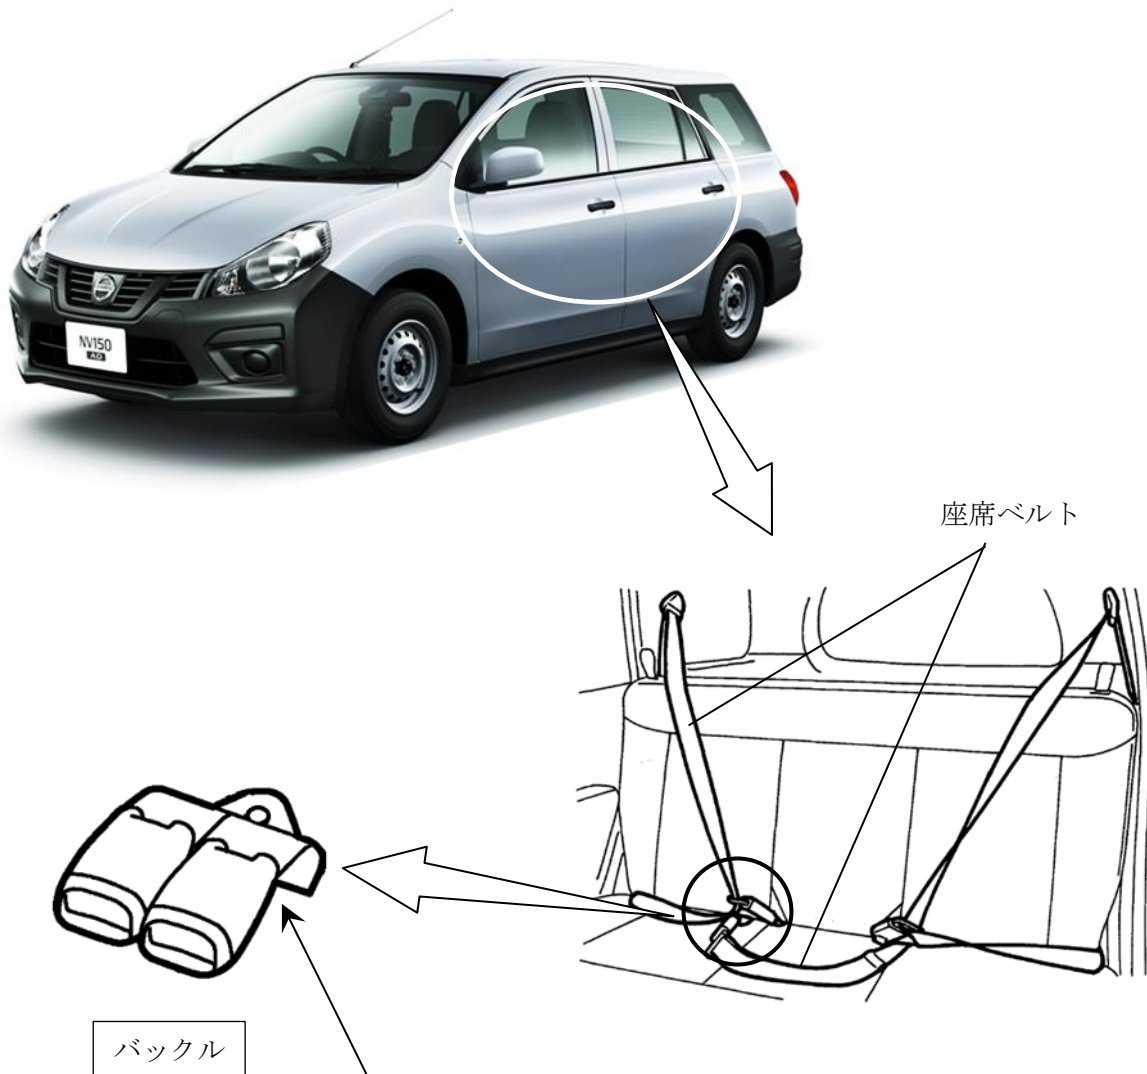
後席の右および中央座席ベルトにおいて、車両組立工程への部品供給が不適切なため、ベルト長さが異なるバックルが組み付けられたものがある。そのため、衝突等による衝撃を受けた場合の乗員の保護性能を満足しないおそれがある。

全車両、後席の右および中央座席ベルトのバックルを正規品と交換する。

識別：銀色のシールをモデルナンバープレートの右横に貼り付ける。
