## 改善箇所説明図

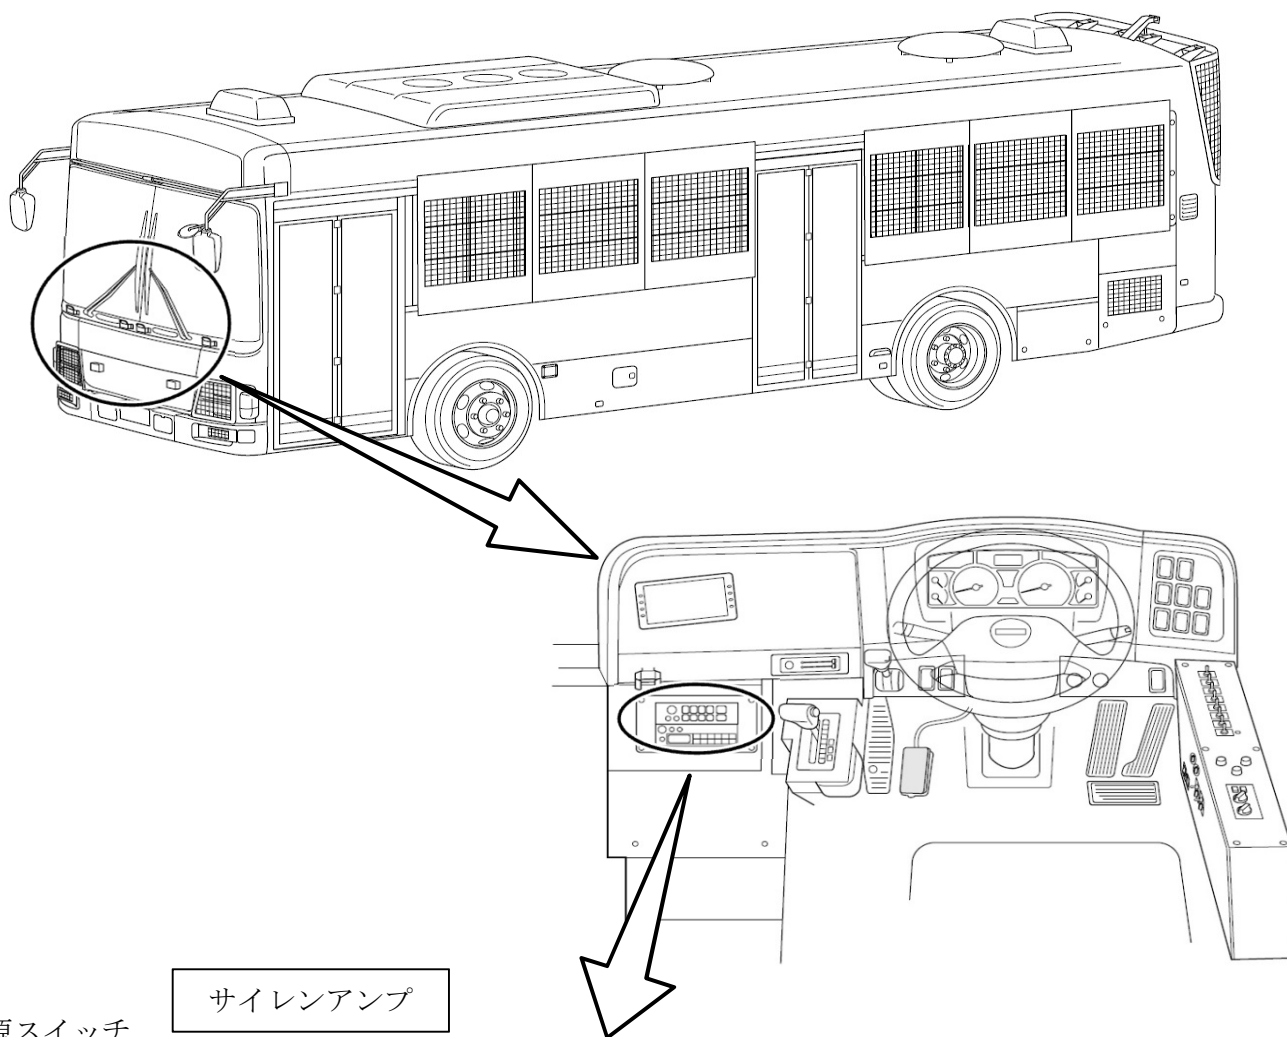
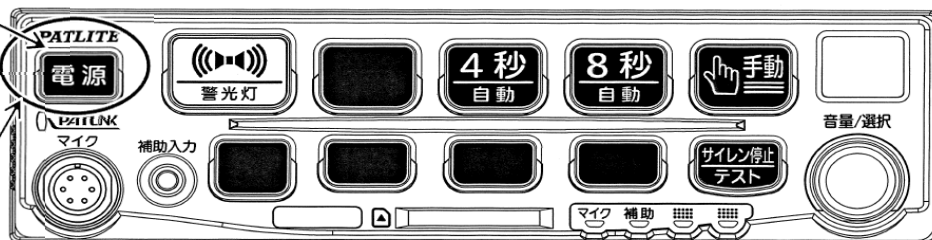
基準不適合発生箇所

サイレンアンプ

電源スイッチ

緊急自動車のサイレンアンプの電源スイッチの構造が不適切なため、電源スイッチ操作時に、当該スイッチが押し込まれた状態から戻らないものがある。そのため、サイレンアンプが作動せず、警光灯の点灯及びサイレンの吹鳴ができなくなるおそれがある。

全車両、サイレンアンプを対策品に交換する。

識別：運転者席左側ドア開口部のシリアルナンバープレート付近に、緑色シールを貼付する。
