## 改善箇所説明図

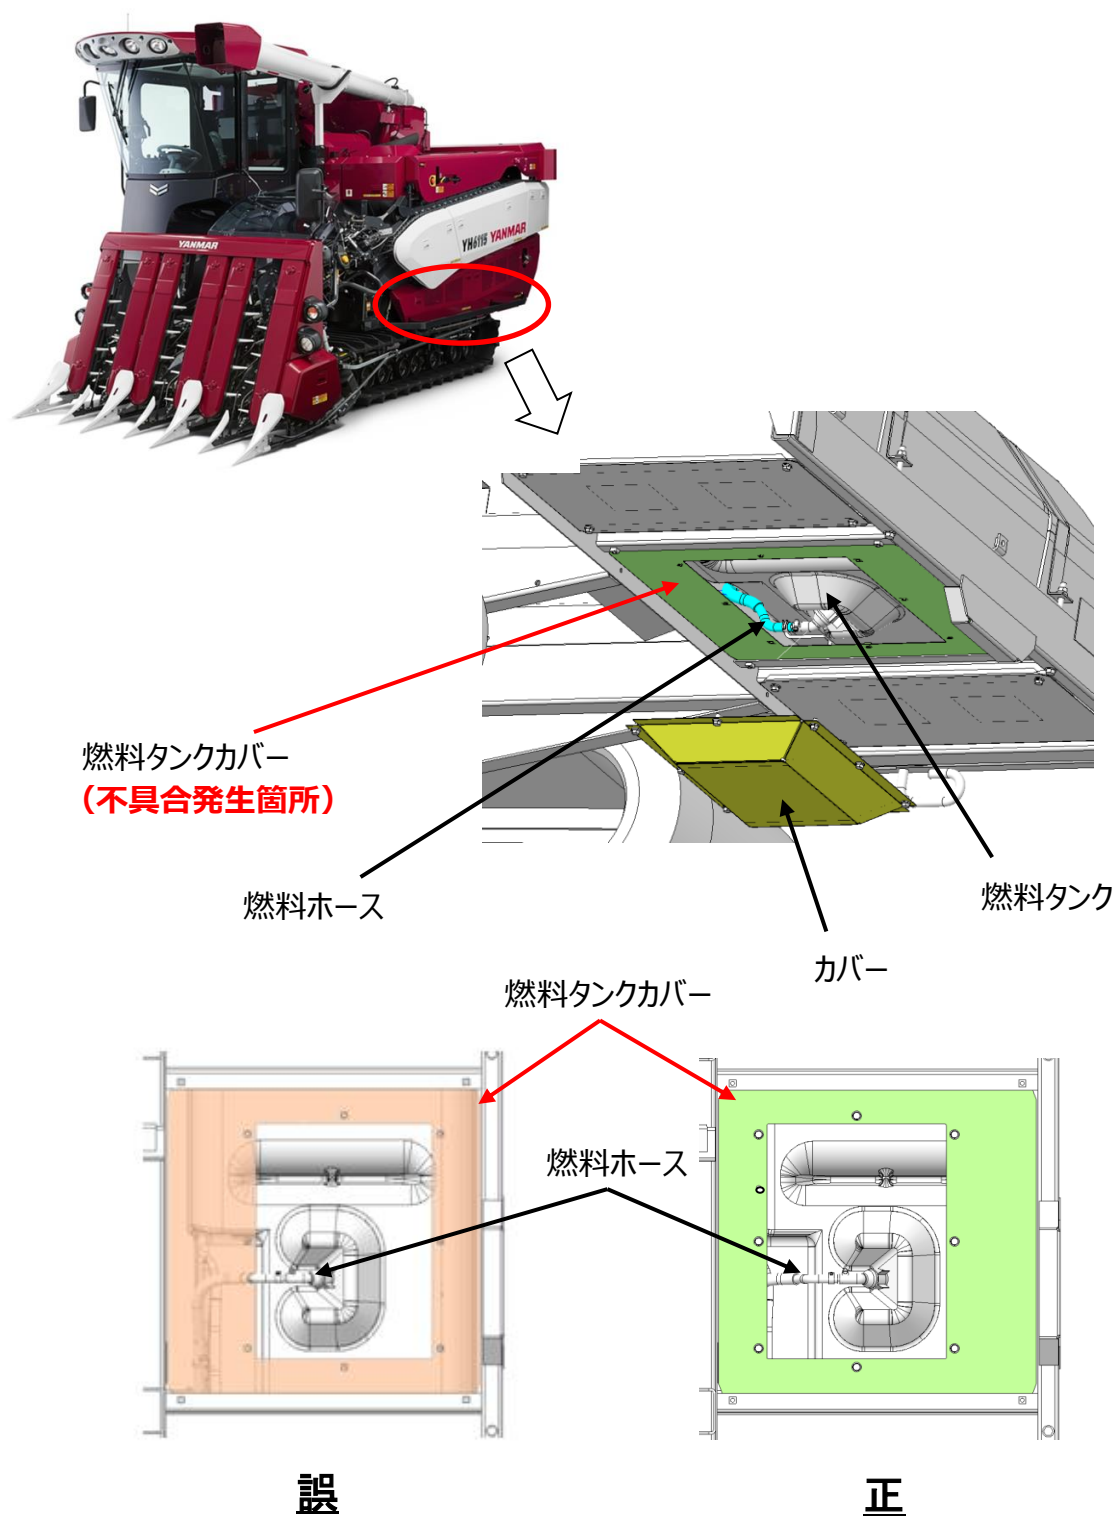
刈取脱穀作業車の燃料タンクカバーにおいて、組付向きが不適切なため、燃料ホースと接触しているものがある。そのため、そのままの状態で使用を続けると、振動等で燃料ホースに亀裂が入り、最悪の場合、燃料が漏れるおそれがある。

全車両、燃料タンクカバーの組付向きを確認し、不適切な場合は正しい向きに組替える。
