## 改善箇所説明図

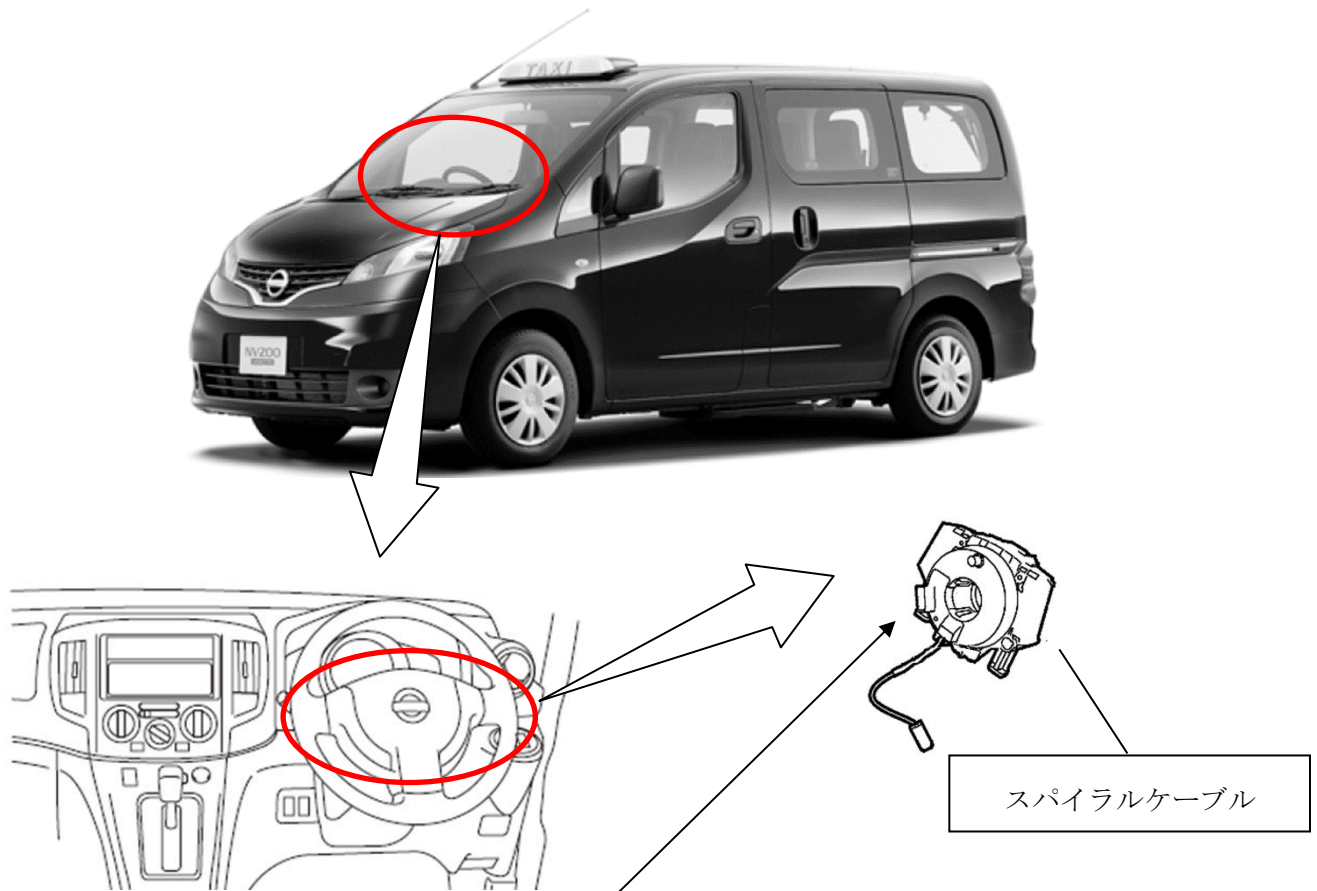
タクシー仕様車のステアリングに取付けられているスパイラルケーブルにおいて、内部の配線を保持する構造が不適切なため、大舵角時に配線が周辺部品と干渉するものがある。そのため、大舵角の繰返しにより配線が摩耗し、最悪の場合、当該配線が断線することでホーン不作動やエアバッグ警告灯が点灯するおそれがある。

全車両、スパイラルケーブルを対策品と交換する。

識別：銀色のシールをモデルナンバープレートの右横に貼り付ける。
