## 改善箇所説明図

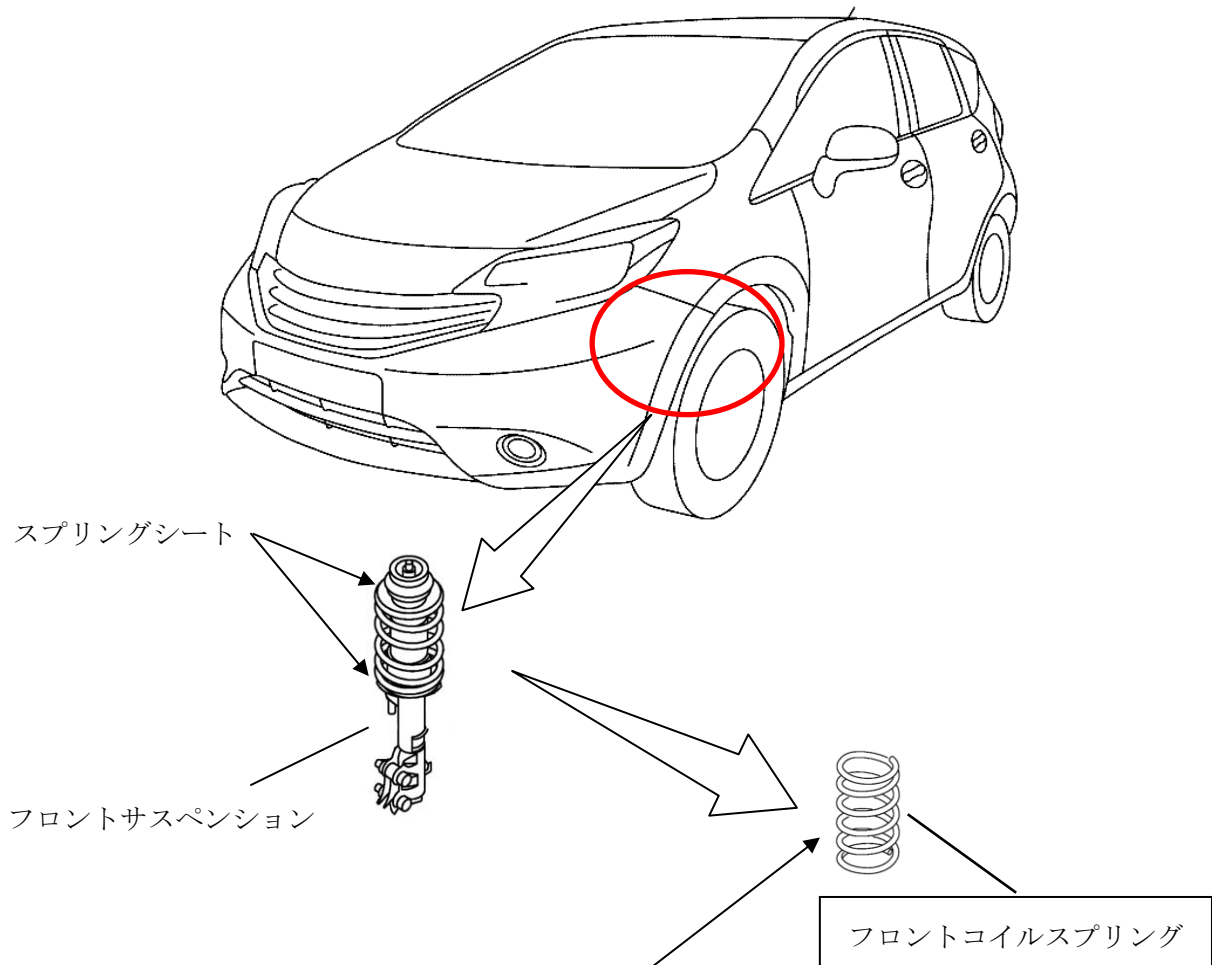
フロントサスペンションにおいて、コイルスプリングの形状が不適切なため、スプリングシートとの接触状態が不安定なものがあり、車両が大きくバウンドする際にスプリングが動いて、スプリングシート内周面と干渉することがある。そのまま使用を続けると、塗装が剥がれて腐食し、最悪の場合、コイルスプリングが折損するおそれがある。

全車両、フロントコイルスプリングを対策品と交換する。

識別：銀色のシールをモデルナンバープレートに貼り付ける。
