# 改善箇所説明図

コマツ YDP-WA138

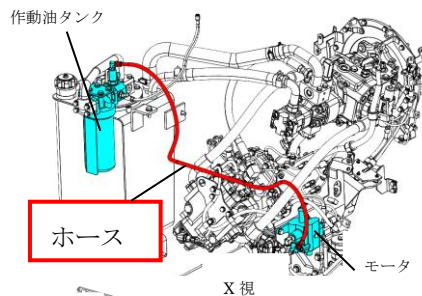
ホース内部ワイヤー損傷無

全車両、該当する口金付ホースを良品に交換する。

識別：交換したホースの口金部分に識別のペイントを実施する。

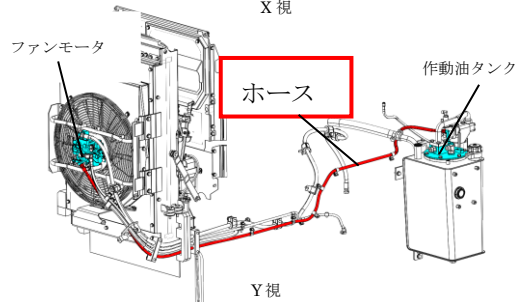
ホース内部ワイヤー損傷有

燃料タンクや作動油タンク等を使用している口金付ホースにおいて、口金にホースを挿入する工程で使用する設備を誤ったため、ホース内部のワイヤーを損傷させたものがある。そのため、燃料または作動油の圧力によりホースが損傷し、燃料または作動油が漏れるおそれがある。
