## [改善箇所説明図]

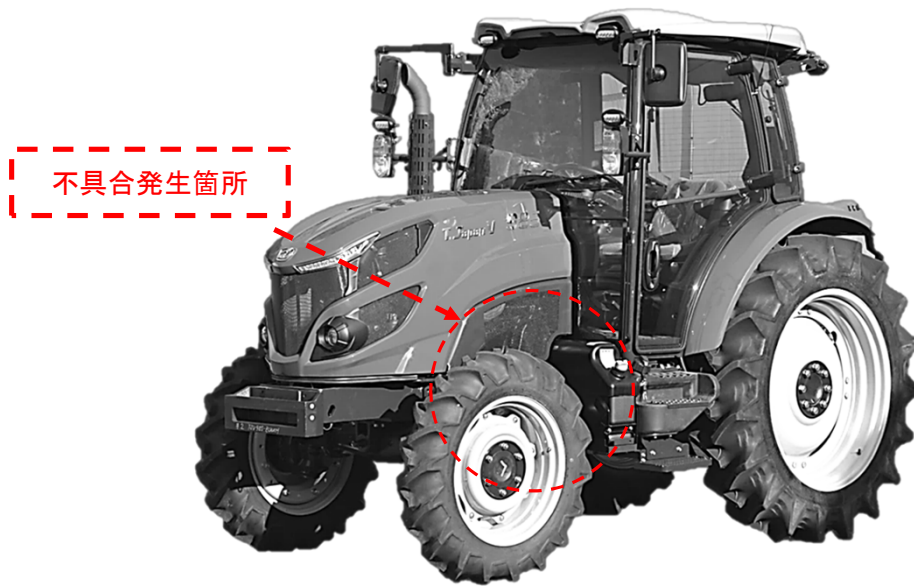
農耕トラクタのハーネスにおいて、配索方法が不適切なため、左旋回操作時に前輪タイヤと干渉するものがある。そのため、そのままの状態で使用が続けると、当該ハーネスが損傷し、最悪の場合、灯火類の不灯や、原動機が停止して再始動できなくなるおそれがある。

全車両、切れ角ストップパボルトのセット長、及びハーネスの配索を変更する。また、ハーネスに損傷がある場合は、ハーネスの修復を行う。
