## 改善箇所説明図

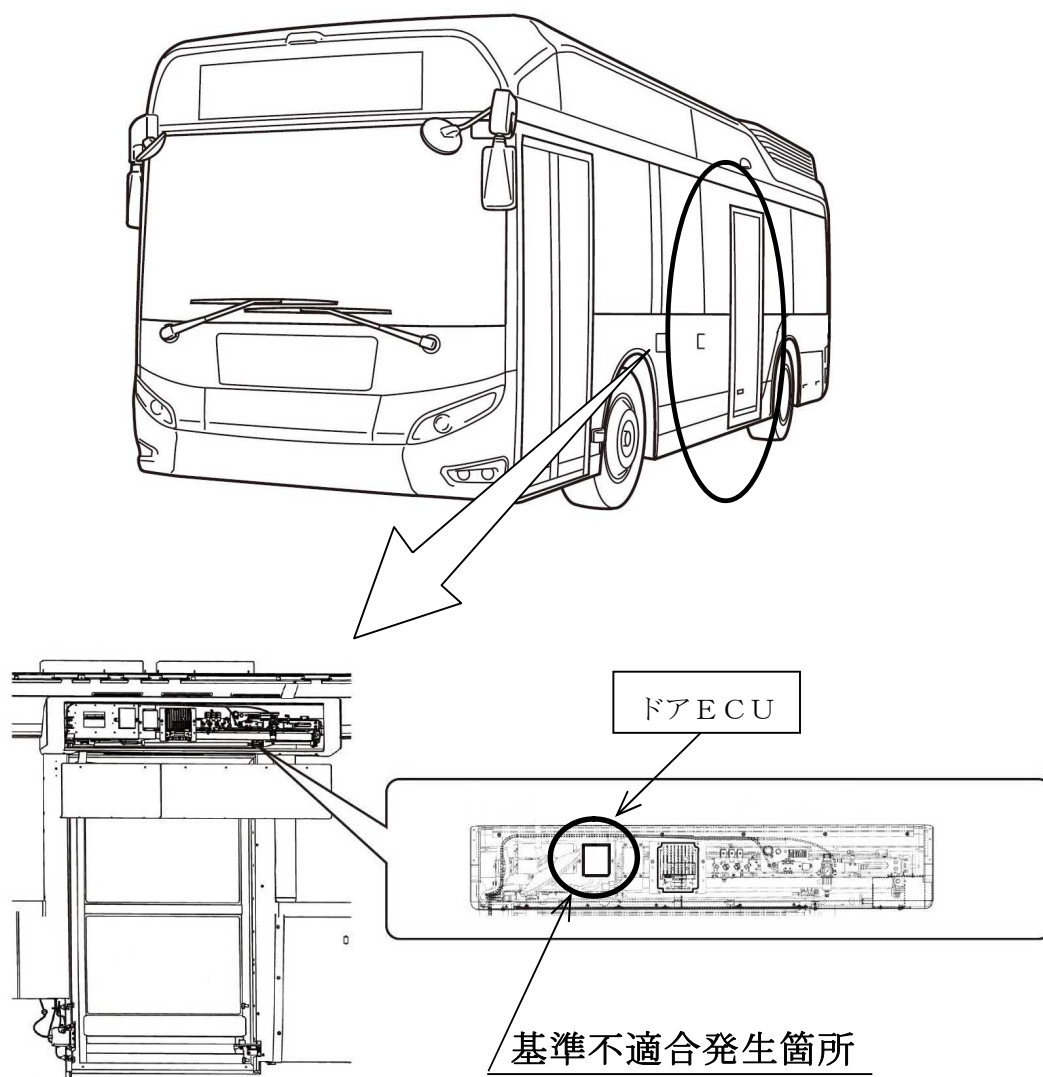
ワンマンバスの中扉開閉機構において、開閉制御仕様が不適切なため、扉が開いた状態から特定の操作を行うと、開閉状態を正しく認識できないことがある。そのため、扉が開いたまま走行することを防止する機能が作動せず、発車できるおそれがある。

全車両、ドアECUを対策品に交換する。なお、部品の準備に時間を要するため、使用者に当該不具合の内容を周知するとともに、運転時の注意事項を案内する。

識別：改善済車両にはシリアルナンバープレートに白色ペイントを塗布する。
