## 改善箇所説明図

コマツ WDP-WA124

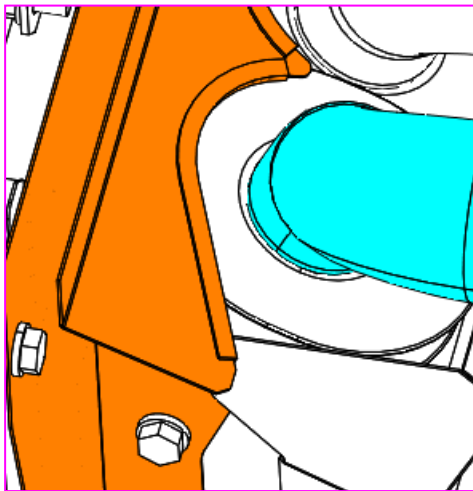
【対策後】

ショベル・ローダのエンジンにおいて、ラジエータとエンジン間にある仕切板と仕切板を通るアフタークーラホースの最小隙間量の評価が不十分なため、仕切板とアフタークーラホース間の最小隙間量が十分に確保できていないものがある。そのため、原動機等の振動により、アフタークーラホースと仕切板が干渉し、そのまま使用を続けると、アフタークーラホースに亀裂が発生して、最悪の場合、吸気が漏れ、燃焼不良により黒煙が発生するおそれがある。

切欠き追加の改善措置  
斜線範囲へ切欠きを追加する。

全車両、仕切板に切欠きを追加し最小隙間量を確保する。なお、アフタークーラホースに干渉痕が有る場合は、新品に交換する。

識別：仕切板の切欠き形状にて識別する。

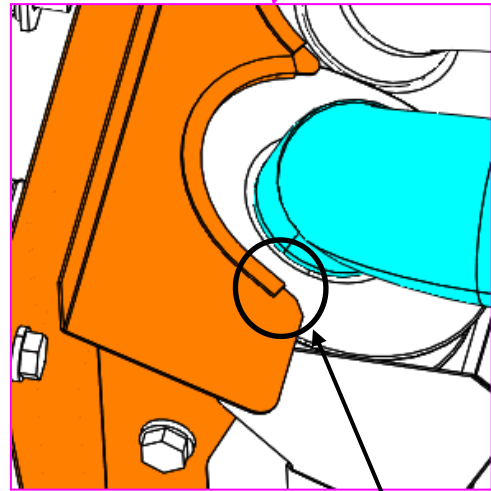
【対策前】

基準不適合発生部位
