## 改善箇所説明図

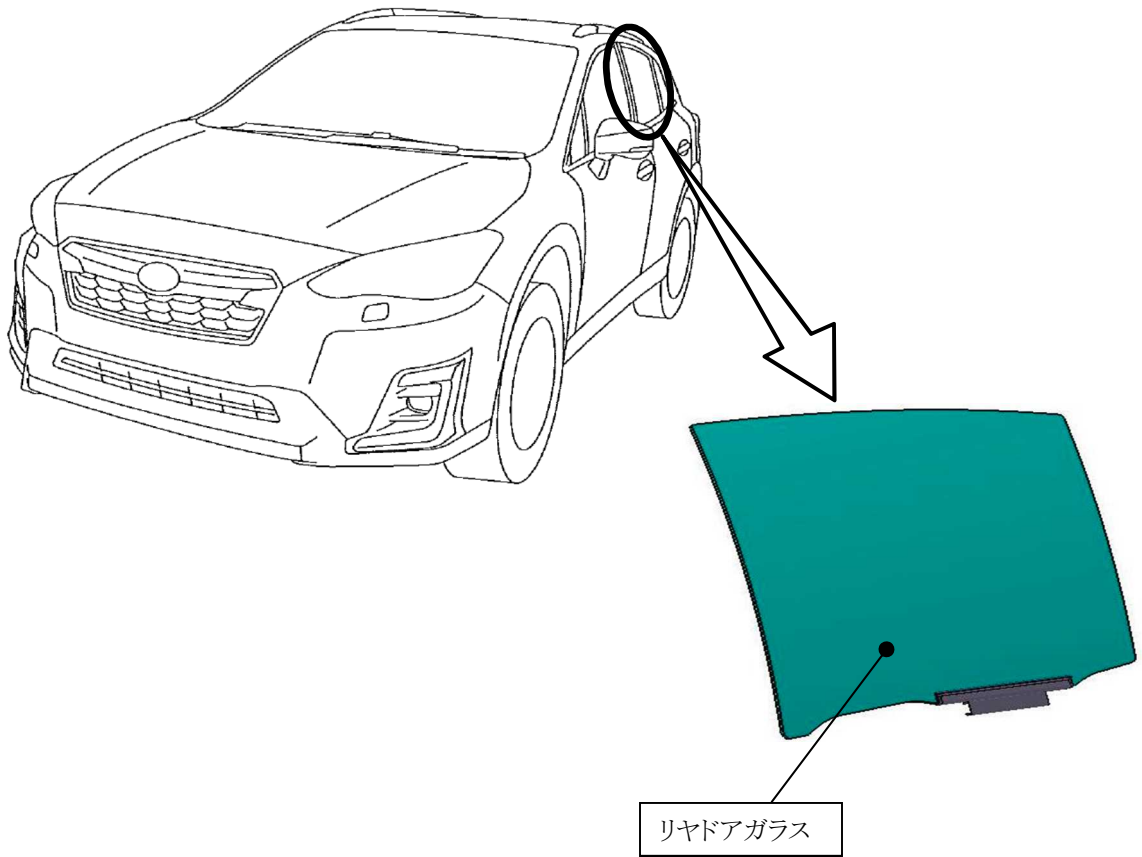
### 基準不適合発生箇所

左側リヤドアガラスにおいて、強化ガラス生産時の冷却工程が不適切なため、ガラス成形後の冷却不足により適切に強化処理がされなかったものがある。そのため、保安基準第29条で規定された強化ガラスの破砕試験に適合しないおそれがある。

全車両、左側リヤドアガラスを良品に交換する。

左リヤドアチェッカー取付けボルト頭に黄色ペイントを塗布する。
