## 改善箇所説明図

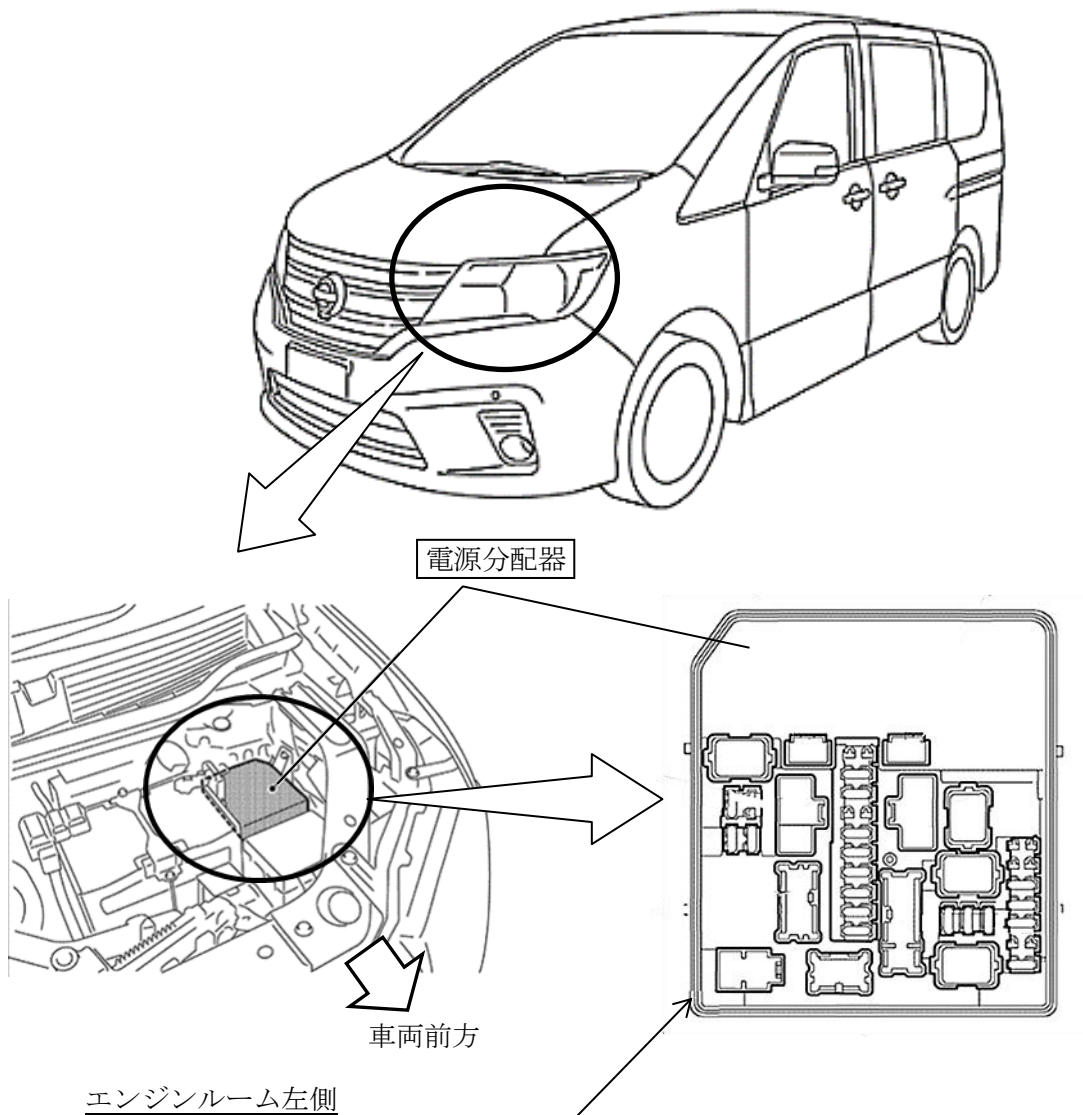
### 基準不適合発生箇所

電源分配器の基板において、製造設備の管理が不適切なため、不要な半田が付着した状態で防湿材がコーティングされたものがあり、使用過程においてコーティングに亀裂が発生することがある。そのため、高湿環境下において電極間の微細な導通が発生して電極成分が移動し、短絡回路が形成されると、短絡電流の発熱によって、最悪の場合、車両火災に至るおそれがある。

### 改善の内容

全車両、当該電源分配器を確認し、対象部番の部品は対策品と交換する。

識別：金色のシールをモデルナンバープレートの右横に貼り付ける。
