## 改善箇所説明図

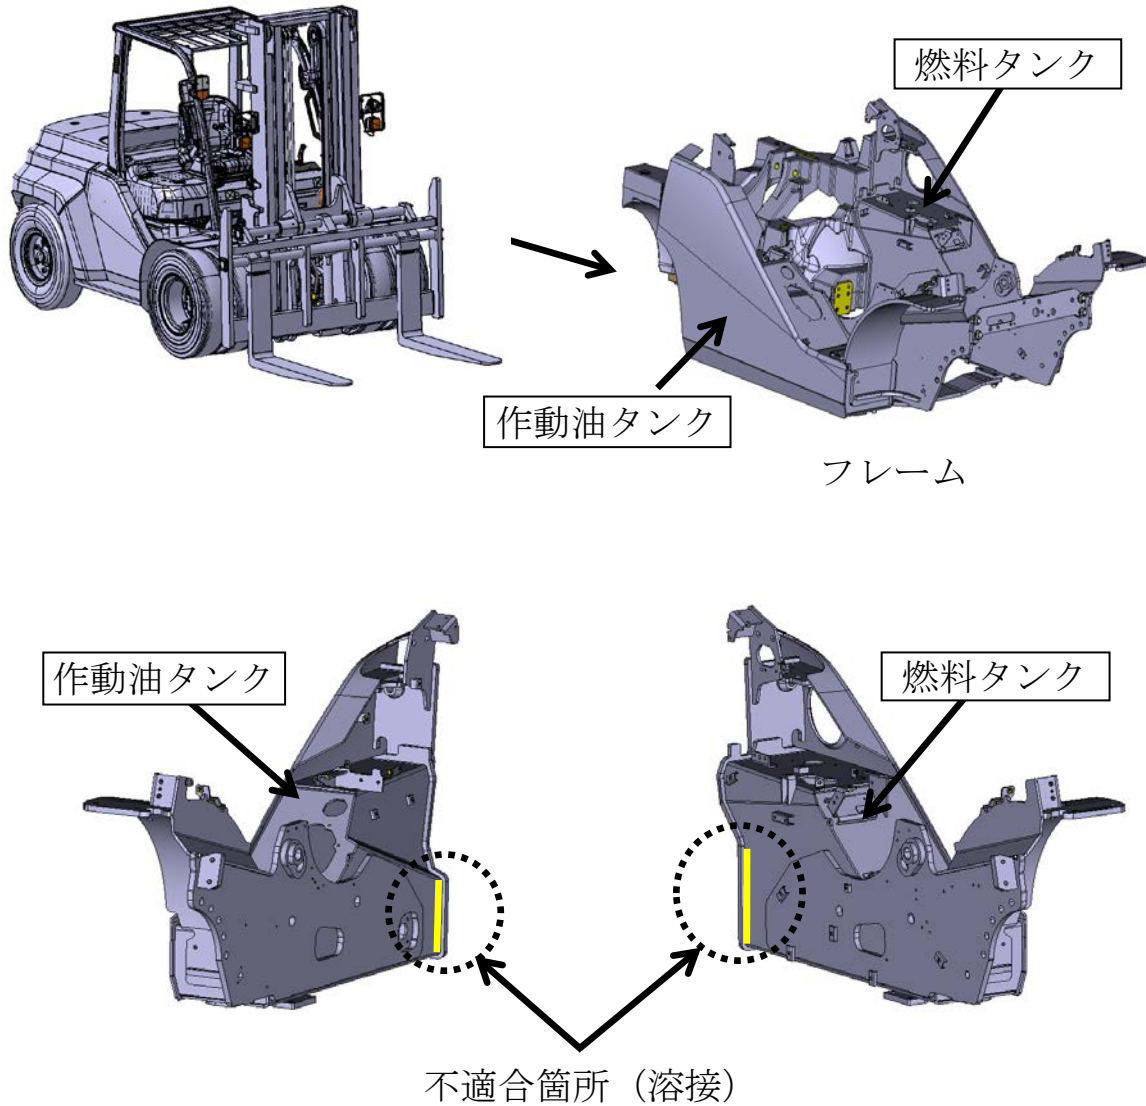
注：  は修理部品を示す。

エンジン式フォークリフトのフレームの構成部品である燃料タンク及び作動油タンクにおいて、溶接方法が不適切なため、溶け込み不足が発生しているものがある。そのため、当該部位への負荷が大きい作業を繰り返し行くと、当該溶接部位に亀裂が発生し、燃料及び作動油漏れに至るおそれがある。

全車両、当該溶接部位を点検し、適切な状態で再度溶接する。
