## 改善箇所説明図

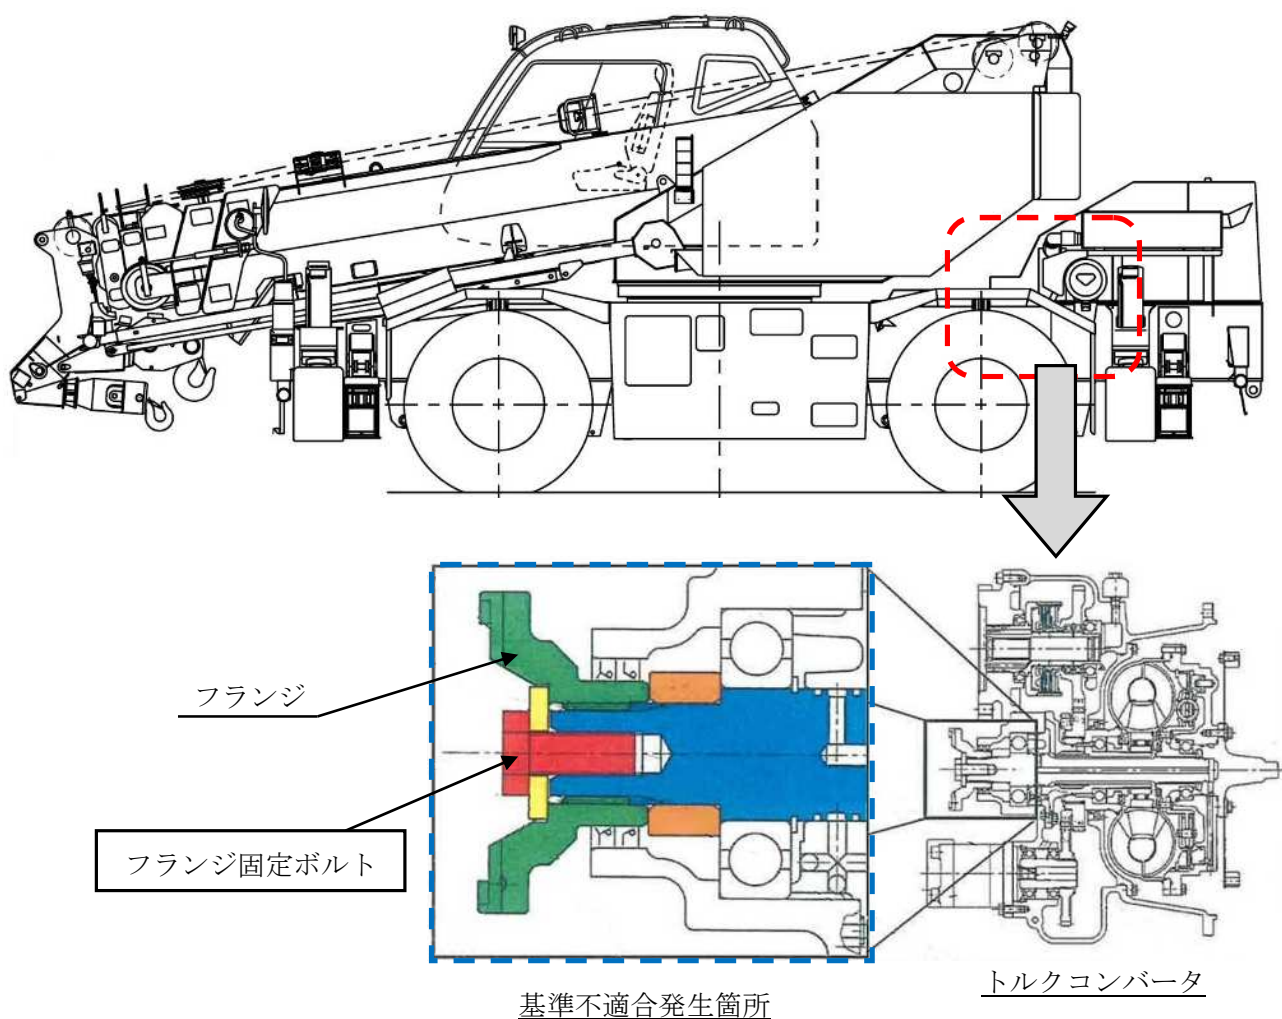
ホイール・クレーンの動力伝達装置において、トルクコンバータ組立作業者への教育が不適切なため、出力フランジ固定ボルトへのネジロック剤塗布量が不足しているものがある。そのため、走行時の振動により当該ボルトが緩むことがあり、そのままの状態で使用を続けると当該ボルトが脱落して、最悪の場合、フランジが外れ、動力伝達することができなくなり走行不能となるおそれがある。

全車両、ネジロック剤を適切に塗布したボルトに交換する。

注：  は交換部品を示す。

識別：フランジに白色ペイントを行う。
