## 改善箇所説明図

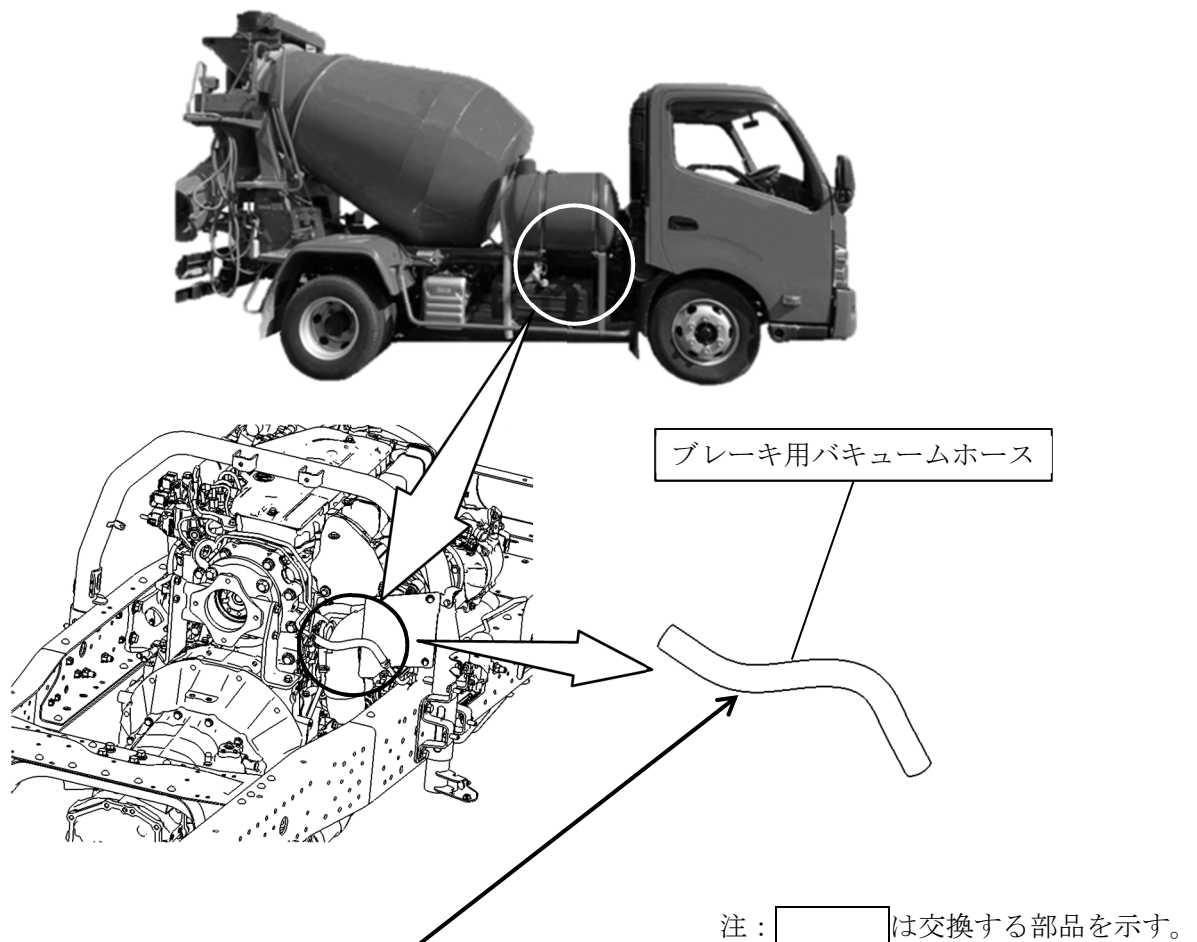
### 基準不適合発生箇所

小型トラックのミキサー仕様車において、ブレーキ用バキュームホースの形状が不適切なため、配索ばらつきにより当該ホースが折れ曲がって組み付けられているものがある。そのため、負圧の供給が遅れて、早期にブレーキ警告灯が点灯するとともに警告ブザーが鳴り、ブレーキの効きが悪くなるおそれがある。

全車両、当該ホースを対策品に交換する。

識別：改善済車両には車台番号打刻位置の下側に白色ペイントを塗布する。
