## 改善箇所説明図

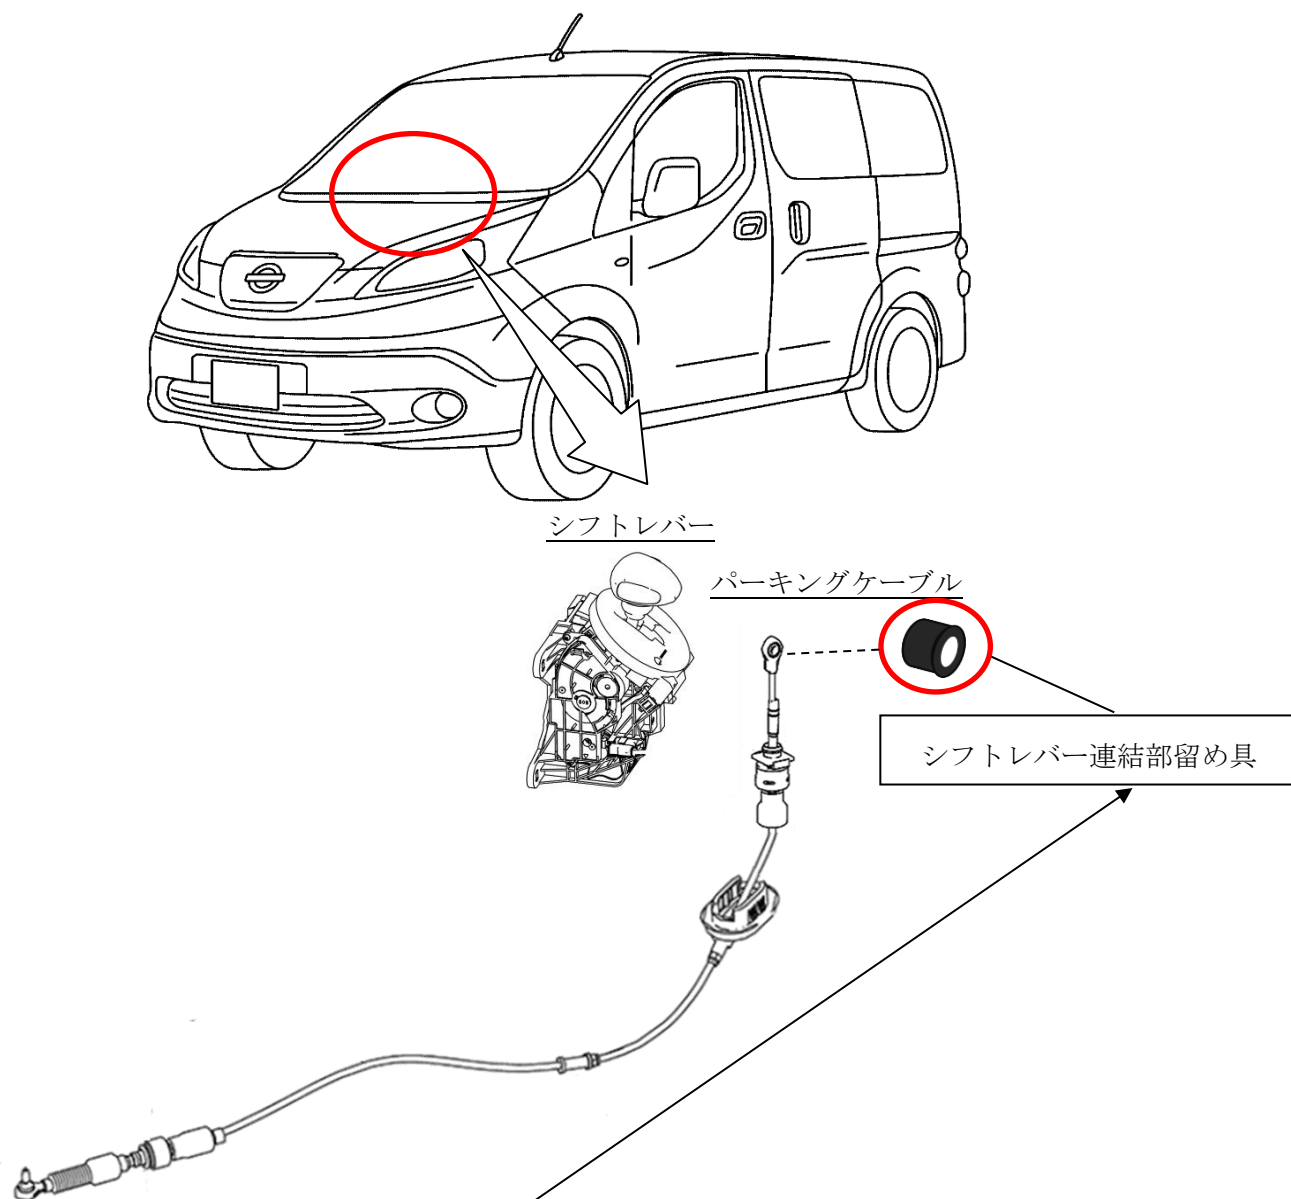
### 基準不適合発生箇所

動力伝達装置のパーキングケーブルにおいて、シフトレバー連結部留め具の材質が不適切なため、加水分解にて劣化することがある。そのため、留め具が破損し、シフトレバーとの連結が外れてパークロック操作ができなくなり、最悪の場合、パークロックが掛らず始動できなくなるおそれがある。

全車両、パーキングケーブルのシフトレバー連結部留め具を対策品に交換する。

識別：金色のシールをモデルナンバープレートの上横に貼り付ける。
