## 改善箇所説明図

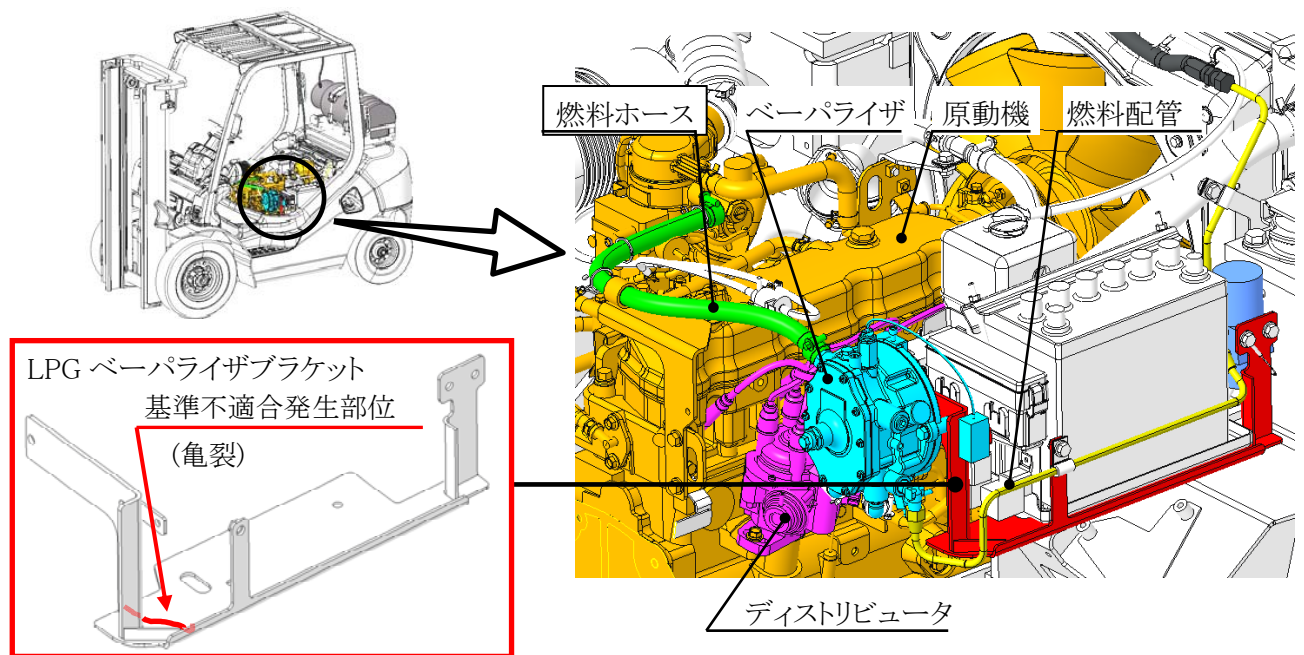
| | 対策品 | 不具合部品 |
|---|---|---|
| ベーパーライザ 板厚 | 4.5mm | 3.2mm |
| ブラケット<br>亀裂部材の仕様 | <br>板厚変更 | <br>亀裂部材 |
| 振れ止め | 有 | 無し |

エンジン式フォークリフトのLPG仕様車において、LPGベーパーライザの取付ブラケットの強度が不足しているため、ローアイドル時に油圧負荷を掛けるような操作を繰り返し行くと、原動機の振動により、当該ブラケットに亀裂が生じるものがある。そのため、そのまま使用を続けると、当該ブラケットが折損し、LPGベーパーライザが固定できなくなり、燃料配管に負荷が掛かり、最悪の場合、燃料配管が折損し、LPGが漏れ、発火するおそれがある。

全車両、当該ブラケットを対策品に交換し、燃料ホースを新品に交換する。また、振れ止めを追加する。

識別：振れ止めの有無にて識別する。
