## [改善箇所説明図①]

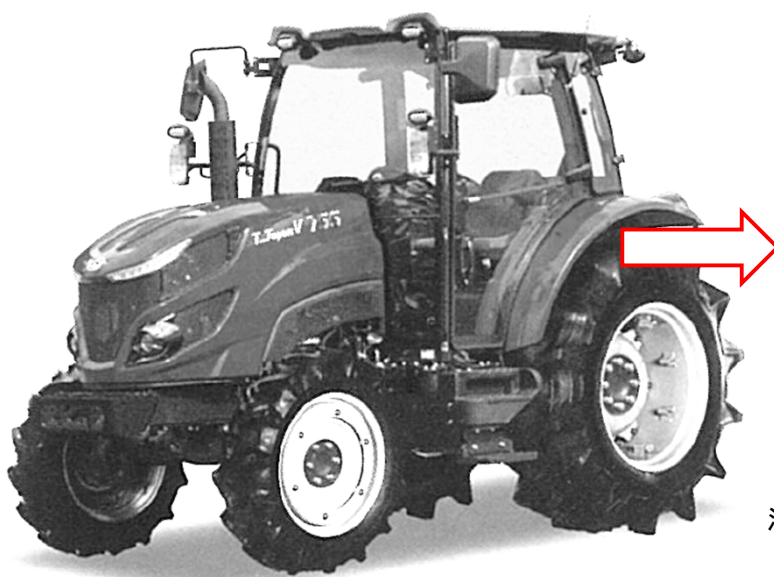
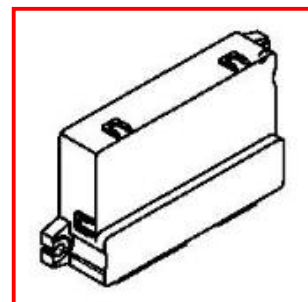
注：   は、プログラムを書き換えるコントロールユニットを示す。

全車両、変速制御プログラムを対策プログラムに書き換える。また、変速機を点検し摩耗が認められる部品は新品に交換する。

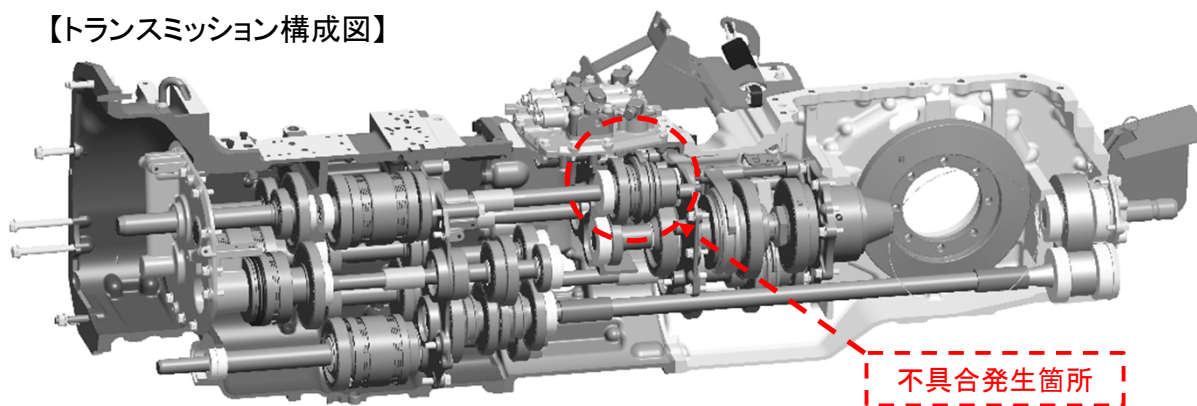
## 【トランスミッション構成図】

不具合発生箇所

農耕トラクタの変速機において、変速制御プログラムが不適切なため、回転数を大きく減少させるような変速を行うと、変速機が早期に摩耗する場合がある。そのため、そのまま使用を続けると、摩耗が進行し、変速できなくなり、最悪の場合、走行不能になるおそれがある。

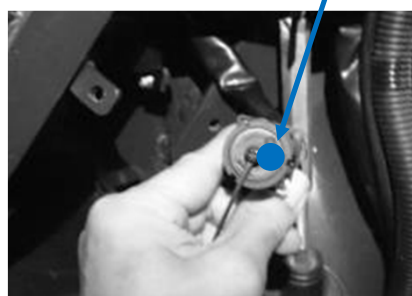
識別シール

プログラム書き換え用コネクタのキャップ上面に青色シールを貼付する。
