## 改善箇所説明図

### 基準不適合発生箇所

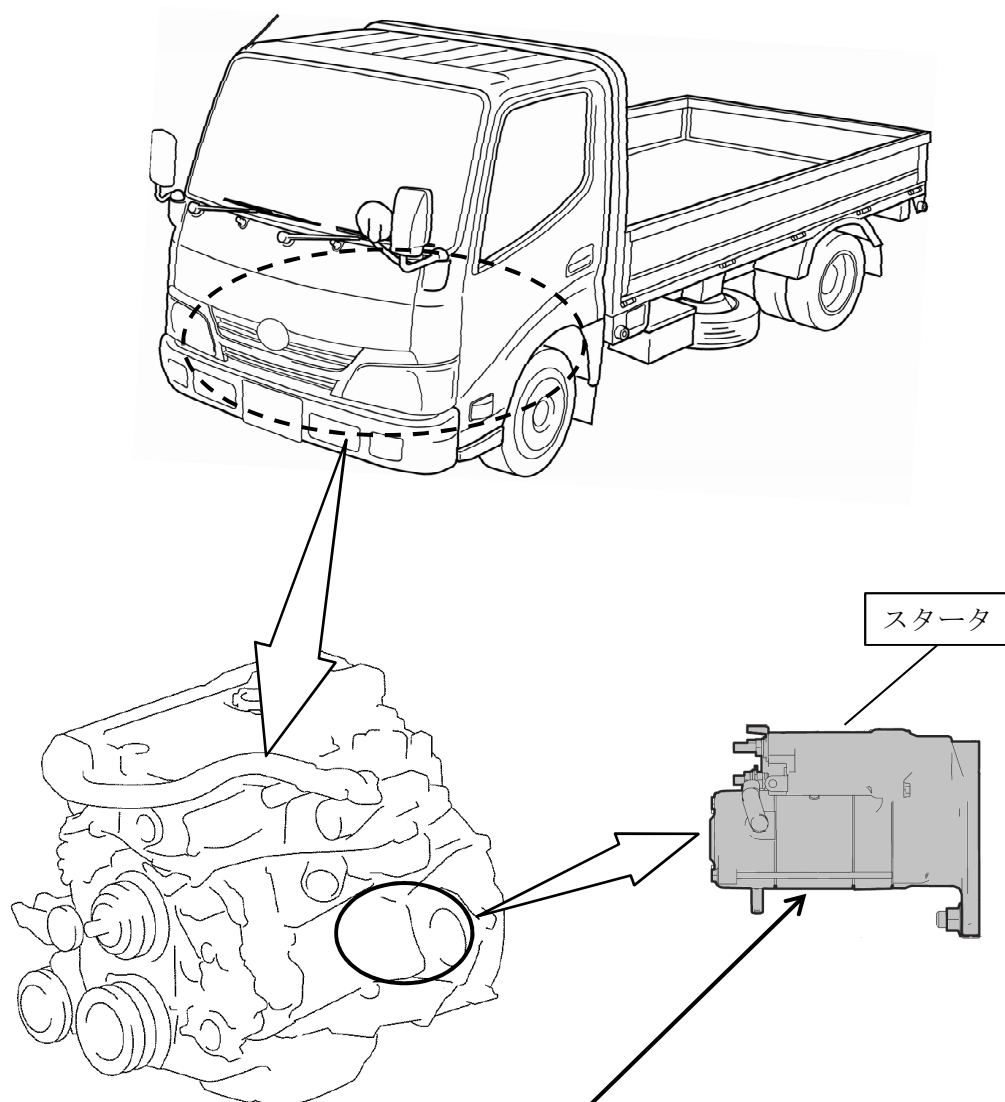
注：  は交換する部品を示す。

小型トラックのスタータにおいて、製造工程内の絶縁検査方法が不適切なため、ブラシホルダ部の絶縁不良のものが流出した可能性がある。そのため、スタータ作動時に発煙するおそれがある。

全車両、スタータを良品に交換する。

識別：改善済車両には車台番号打刻位置の下側に白色ペイントを塗布する。
