## 改善箇所説明図

### 基準不適合発生箇所

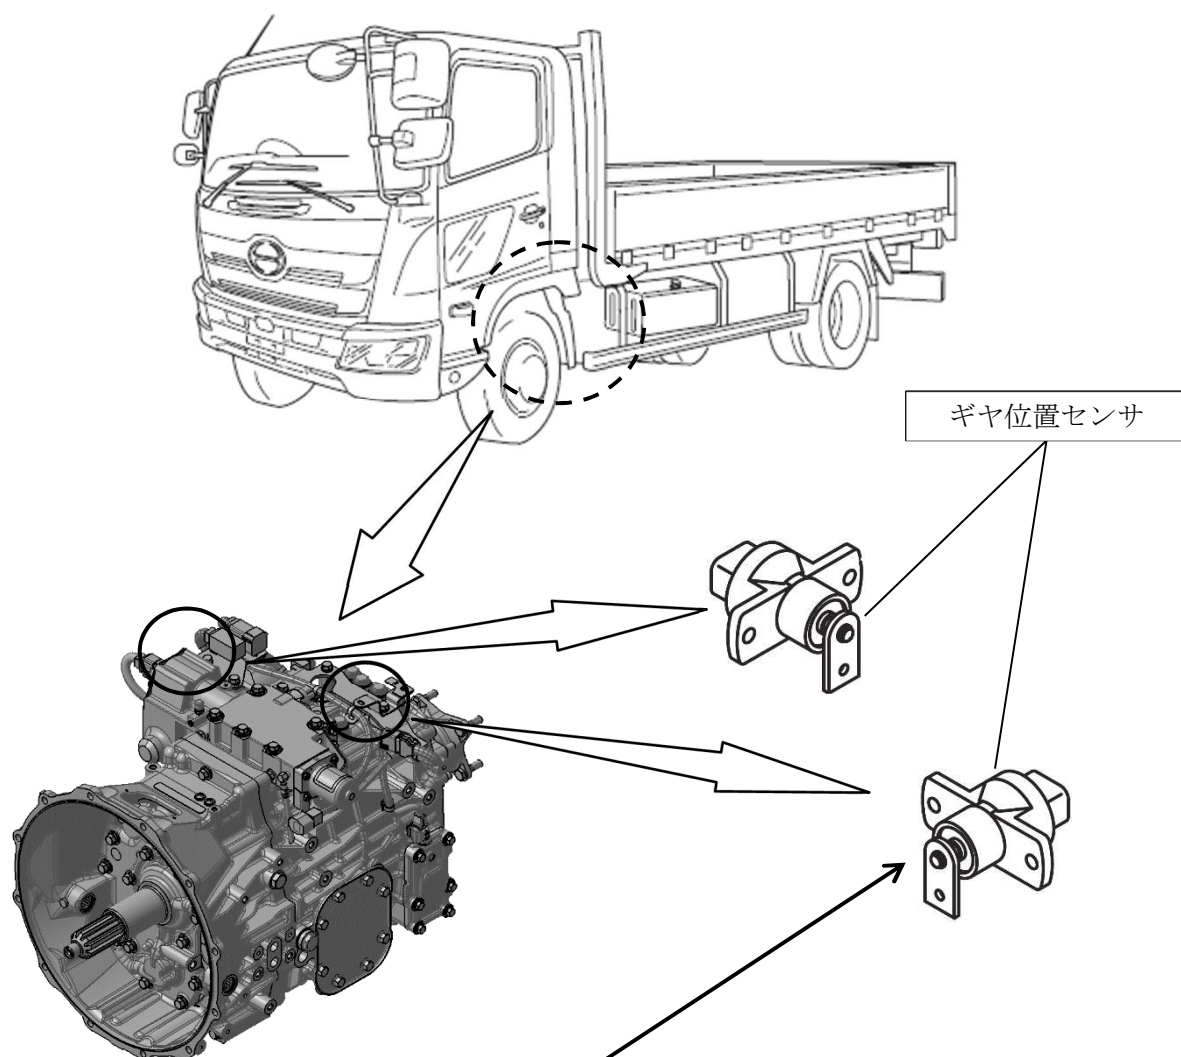
※ は交換する部品を示す。

中型トラック及びバスの機械式自動変速機において、ギヤ位置センサ用プログラム書き込み設備の設定が不適切なため、ギヤ位置センサに温度補正値が書き込まれていないものがある。そのため、登坂路走行等を行い当該センサが高温になると正しく出力できなくなり、警告灯が点灯するとともに変速できなくなるおそれがある。

全車両、当該センサを良品と交換する。

識別：改善済車両にはネームプレートに黄色ペイントを塗布する。
