## 改善箇所説明図

### 基準不適合発生箇所

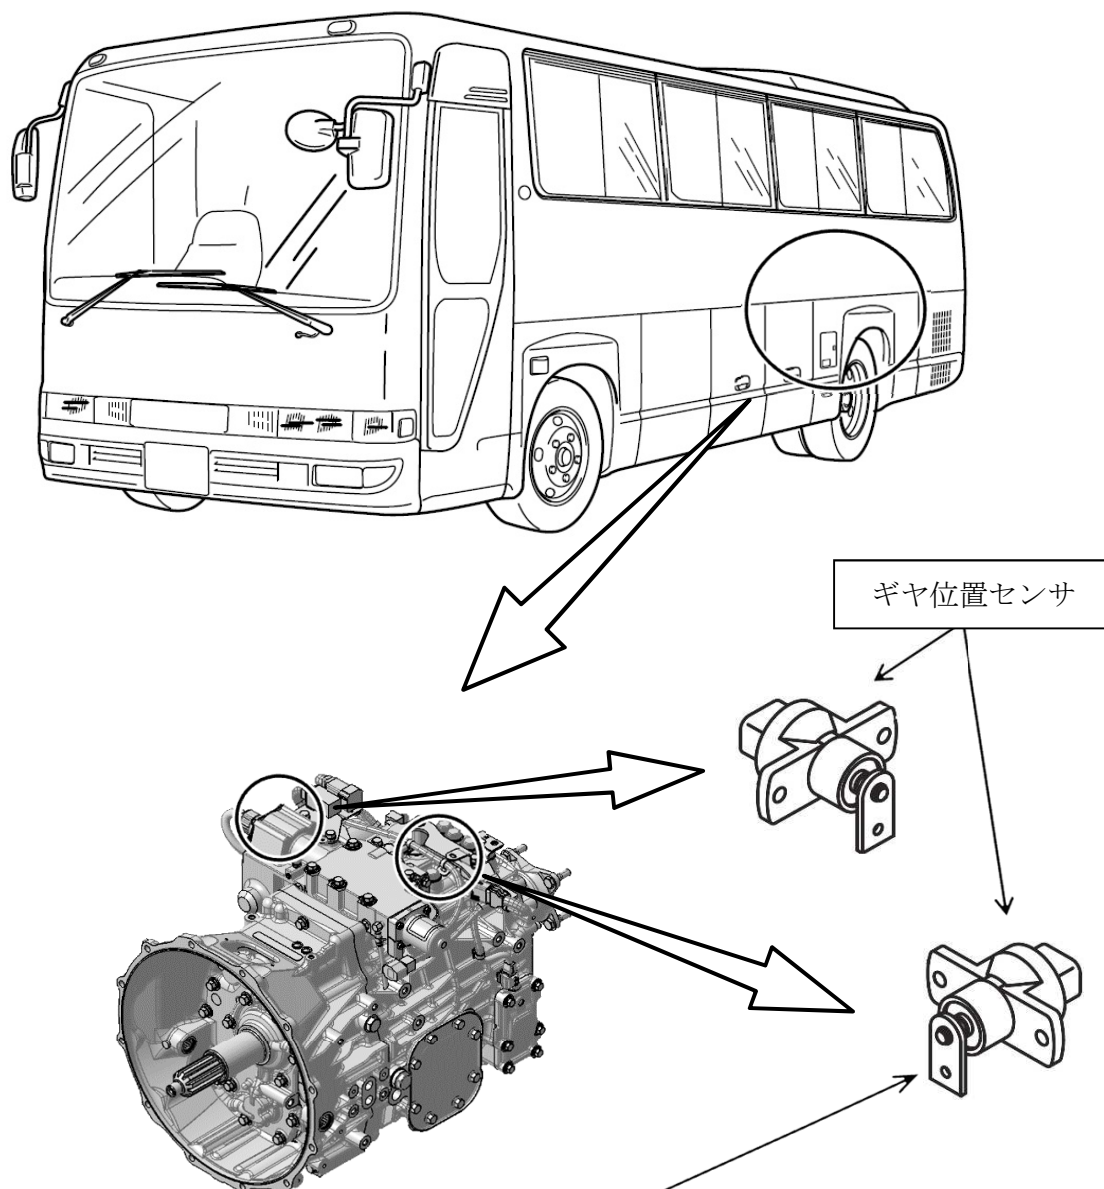
中型バスの機械式自動変速機において、ギヤ位置センサ用プログラム書き込み設備の設定が不適切なため、ギヤ位置センサに温度補正值が書き込まれていないものがある。そのため、登坂路走行等を行い当該センサが高温になると正しく出力できなくなり、警告灯が点灯するとともに変速できなくなるおそれがある。

全車両、当該センサを良品と交換する。

識別 : ネームプレートに識別ペイント（黄色）を塗布する。
