## 改善箇所説明図

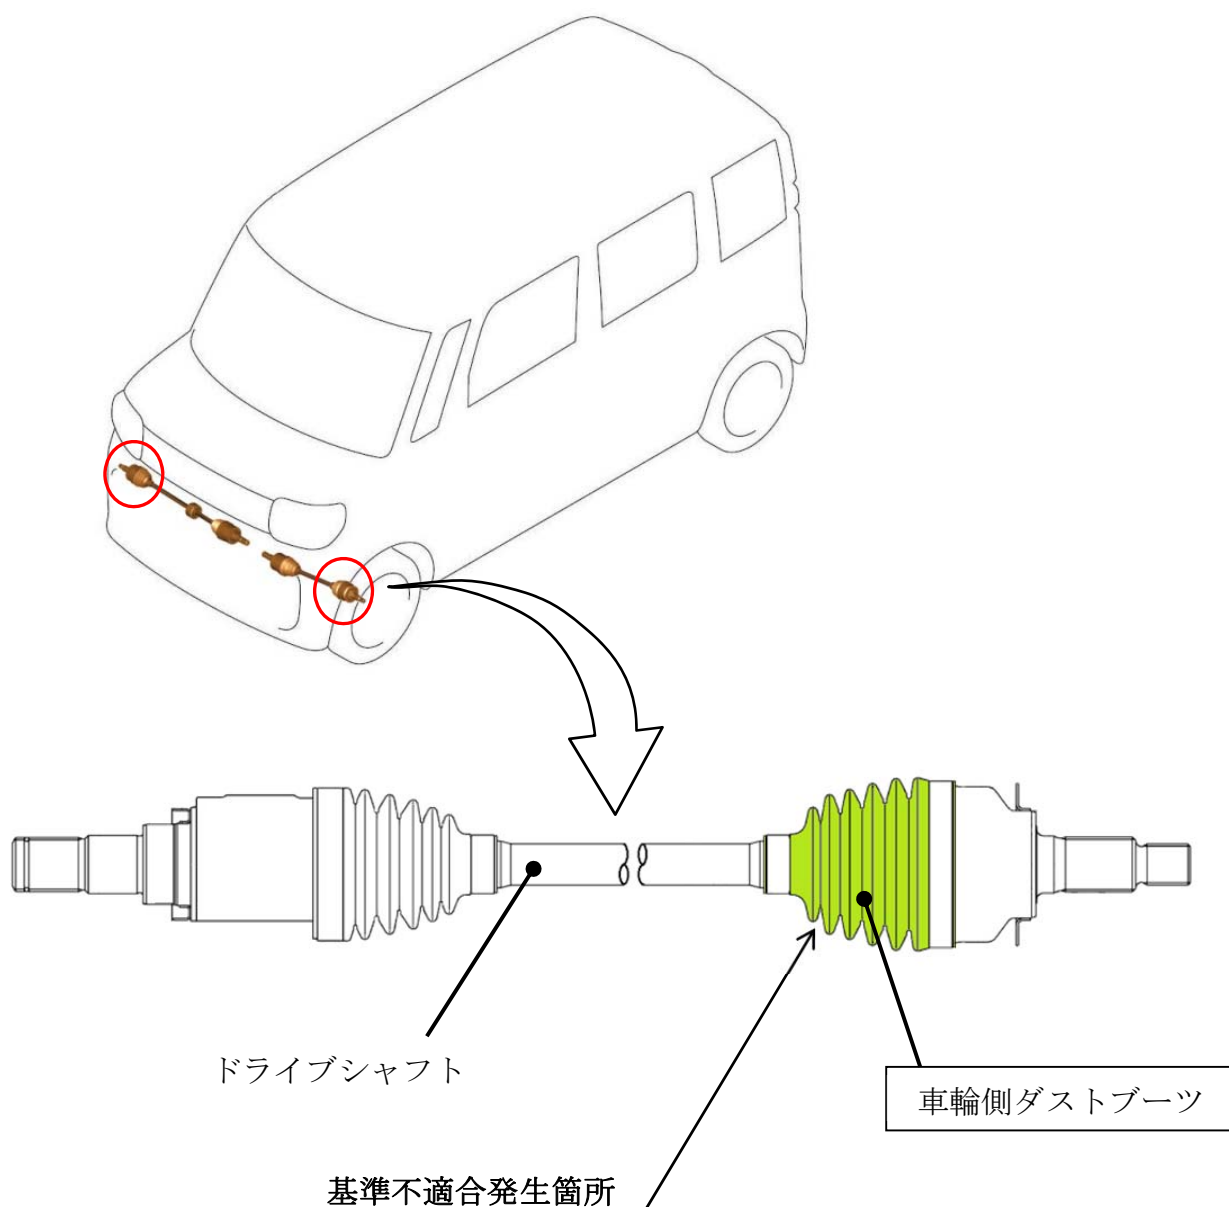
ドライブシャフトのダストブーツにおいて、製造工程における温度管理が不適切なため、接合部の強度が不足しているものがある。そのため、亀裂が発生し、ダストブーツ内のグリスが漏れ、最悪の場合、走行できなくなるおそれがある。

全車両、当該ダストブーツの製造ロット番号を確認し、対象となるロット番号のものは良品に交換する。また、当該ダストブーツに損傷があるものはドライブシャフトアッシを新品に交換する。

識別：ID プレートに白金色のシールを貼付する。
