## 改善箇所説明図

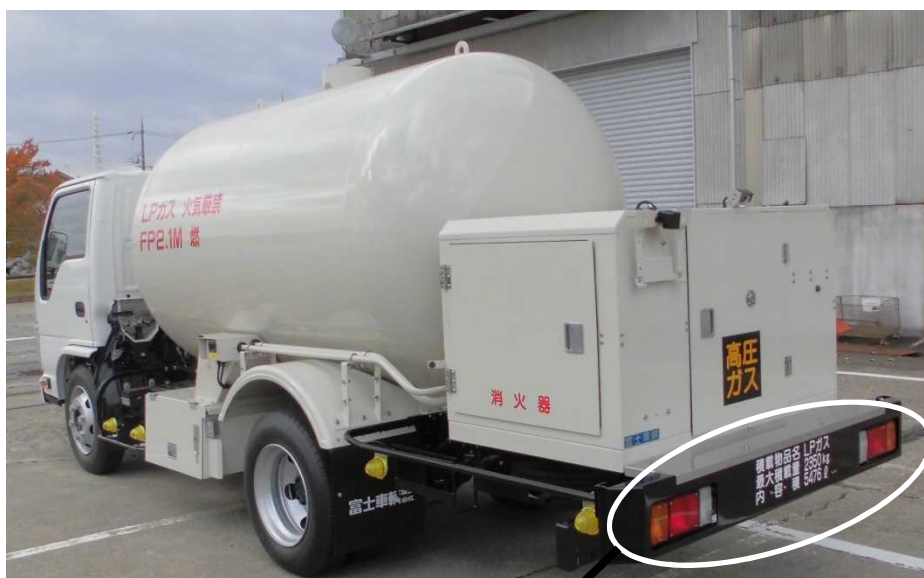
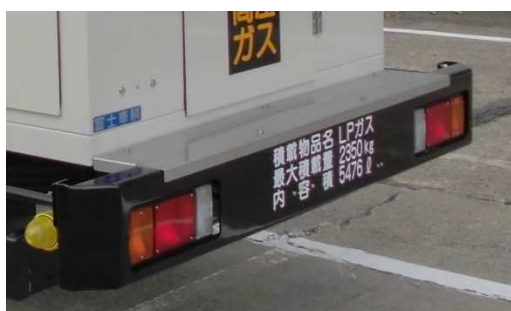
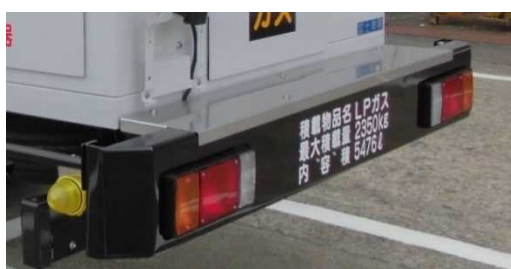
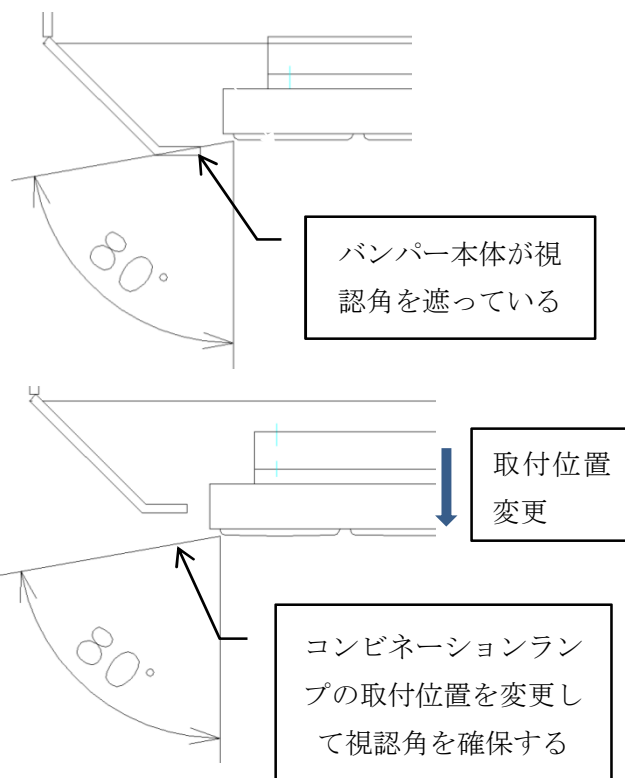
液化石油ガス（LPG）タンク架装を行った車両において、取付け位置の設計が不適切なため、車両後部コンビネーションランプの外側視認角がバンパー本体に遮られているものがある。  
そのため、後部方向指示器の外側視認角が保安基準第41条（方向指示器の基準）を満たしていないおそれがある。

全車両、当該コンビネーションランプの取付け位置を点検し、不適切なものは適切な位置に変更する。
