## 改善箇所説明図

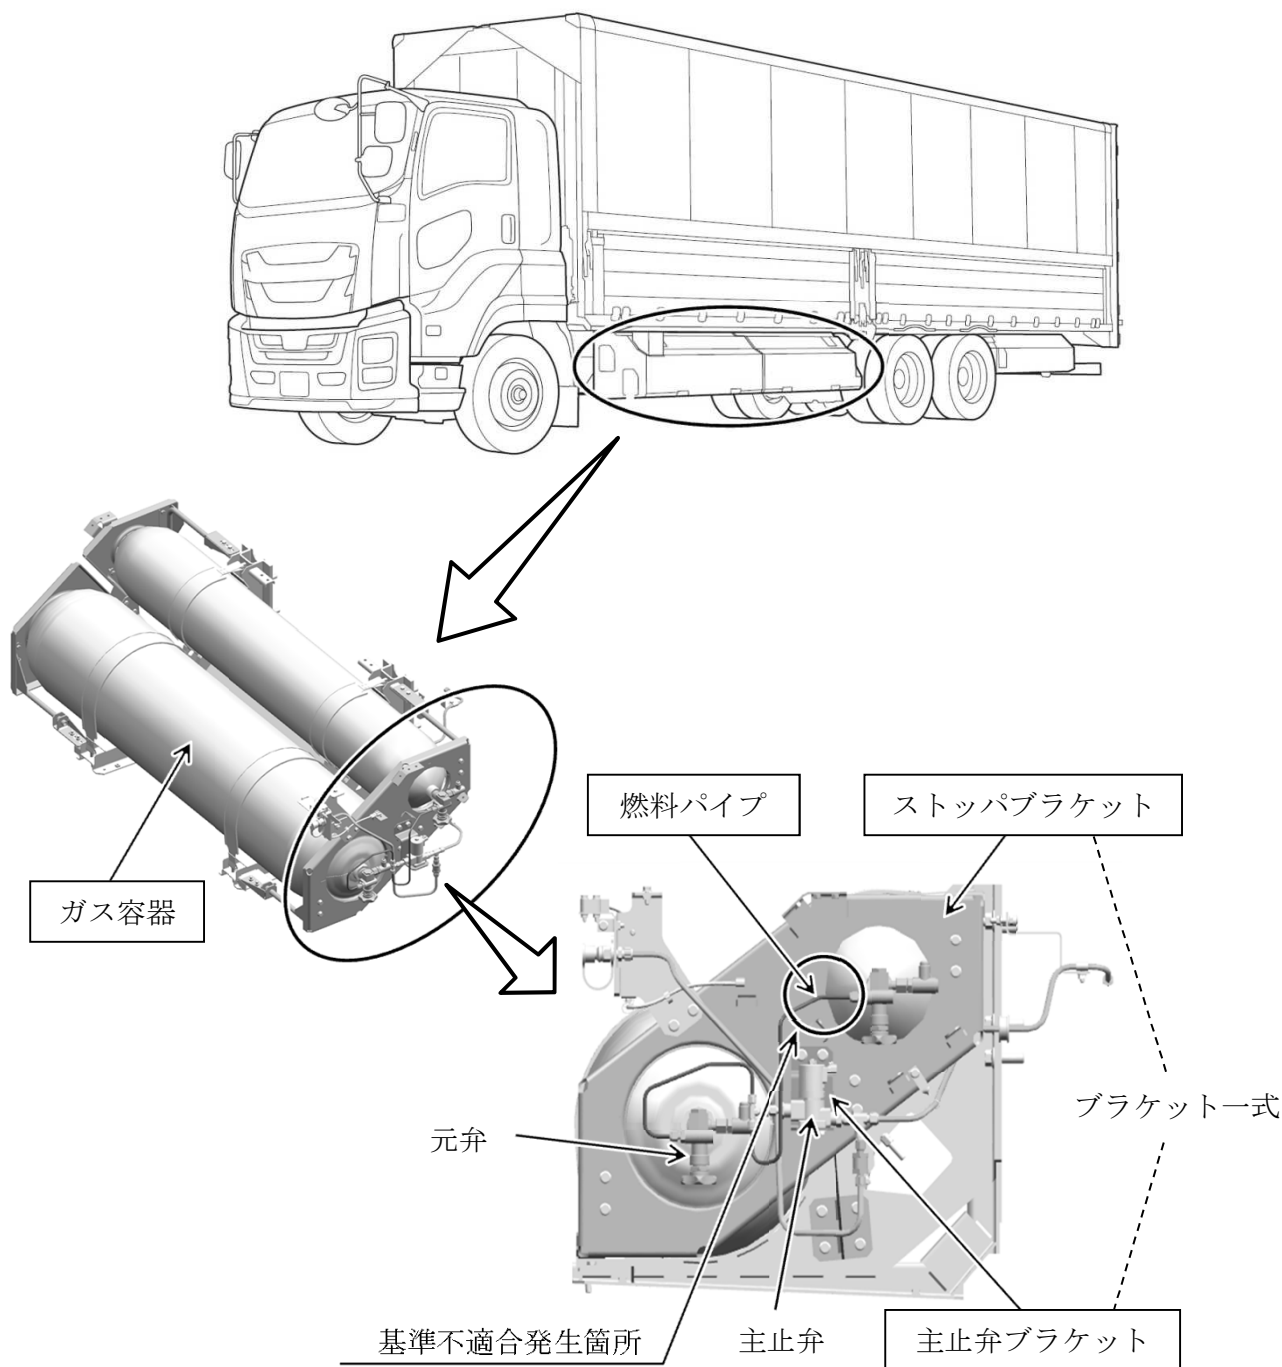
圧縮天然ガス（CNG）を燃料とする大型トラックにおいて、主止弁を取り付けているブラケットの剛性が不足しているため、また、ガス容器の組み付け指示が不適切なため、燃料パイプに亀裂が生じるものがある。そのため、走行振動等により亀裂が進展し、燃料が漏れるおそれがある。

全車両、燃料パイプ及びブラケット一式を対策品に交換し、ガス容器を適切な位置に組み付ける。

識別：車両左側ガス容器充填口付近に識別ペイント（桃色）を塗布する。
