## 改善箇所説明図

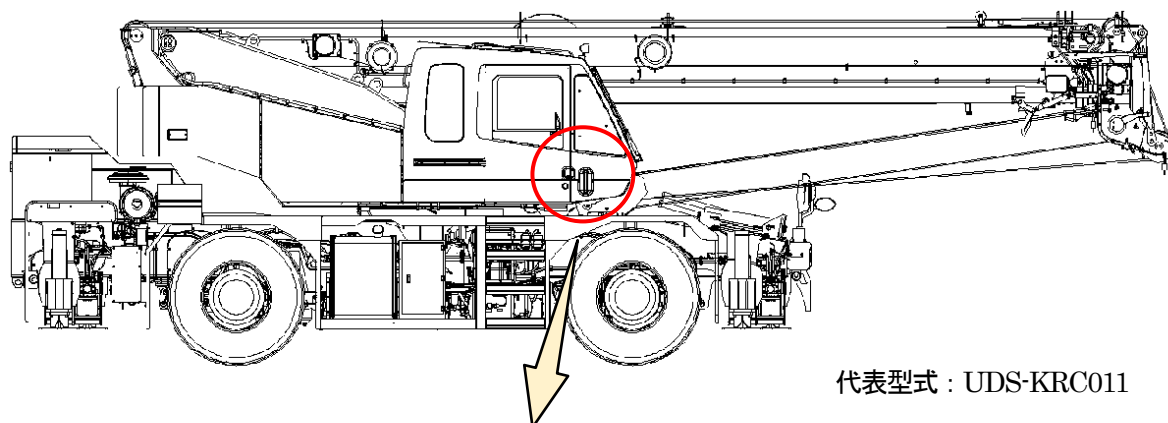
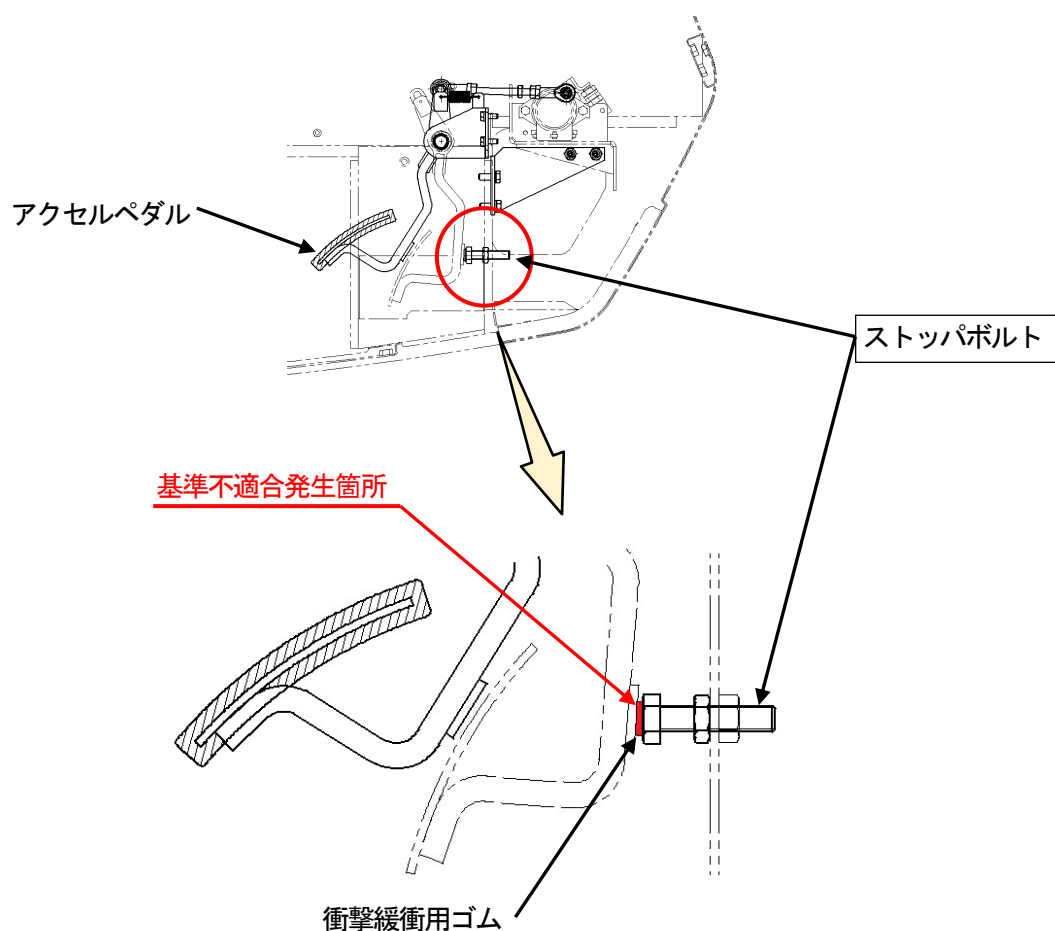
ストッパボルト先端ゴムにアクセルペダルが貼り付く。

ホイール・クレーンのアクセルペダルにおいて、ストッパボルトの衝撃緩衝用ゴムの選定が不適切なため、加水分解により改質し、粘性を帯びるものがある。そのため、アクセルペダルを最大まで踏み込んだ場合、アクセルペダルがストッパボルトに貼り付き、アクセルペダルの戻りが遅れるおそれがある。

全車両、ストッパボルトを対策品に交換する。
