## 改善箇所説明図

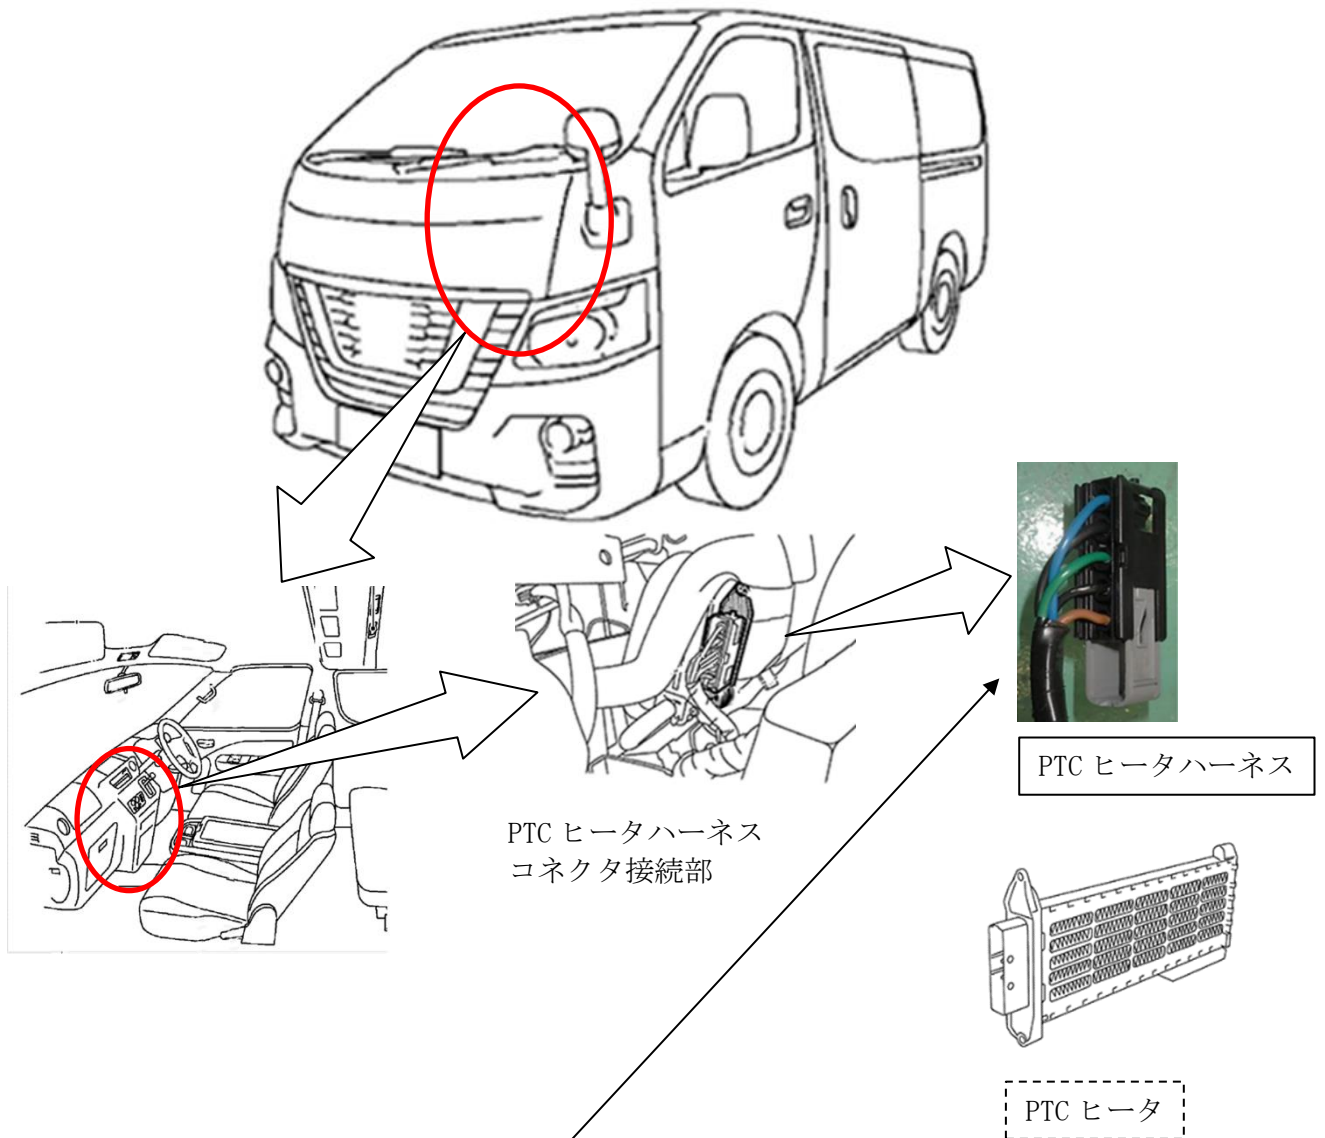
暖房を補助するPTCヒータのハーネスにおいて、ハーネス電線径が不適切なため、PTCヒータが最大出力で連続作動すると、発熱によりコネクタ端子が変形することがある。そのため、そのままの状態で使用を続けると、端子部が高温になりコネクタが焼損し、最悪の場合、車両火災に至るおそれがある。

全車両、PTCヒータハーネスを対策品に交換する。また、コネクタ端子部を点検し、変色などが認められた場合はPTCヒータを新品に交換する。なお、PTCヒータの交換部品が無い場合は、準備ができるまで、一時的に機能停止の処置をする。
