## 改善箇所説明図

代表型式：KA5160

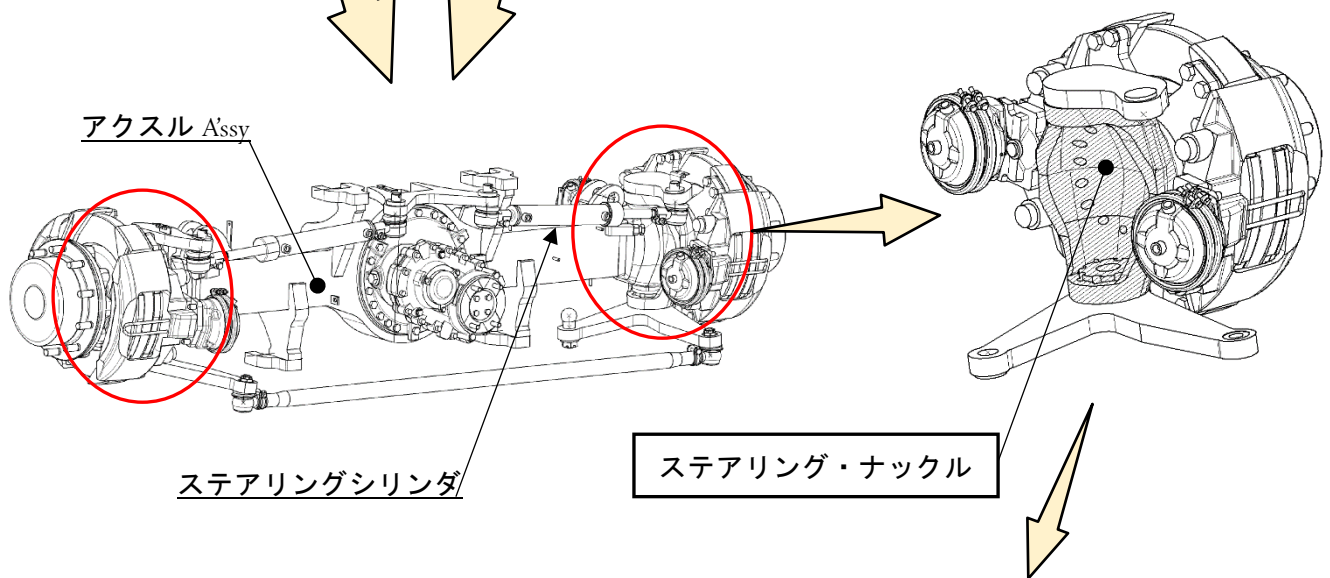
クレーン用台車のステアリング・ナックルにおいて、鑄型の図面指示が不適切なため、当該ナックルの上部の厚さが不足しているものがある。そのため、長期間使用を続けると、ナックル上部に亀裂が発生し、最悪の場合、正常な操舵ができなくなるおそれがある。

全車両、ステアリング・ナックルの厚さを点検し、厚さが不足しているものは良品に交換する。

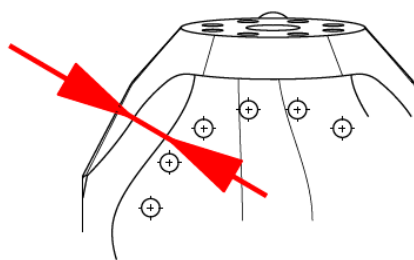
基準不適合発生箇所

厚さが設計強度基準を満足していないものがある。
