## 改善箇所説明図

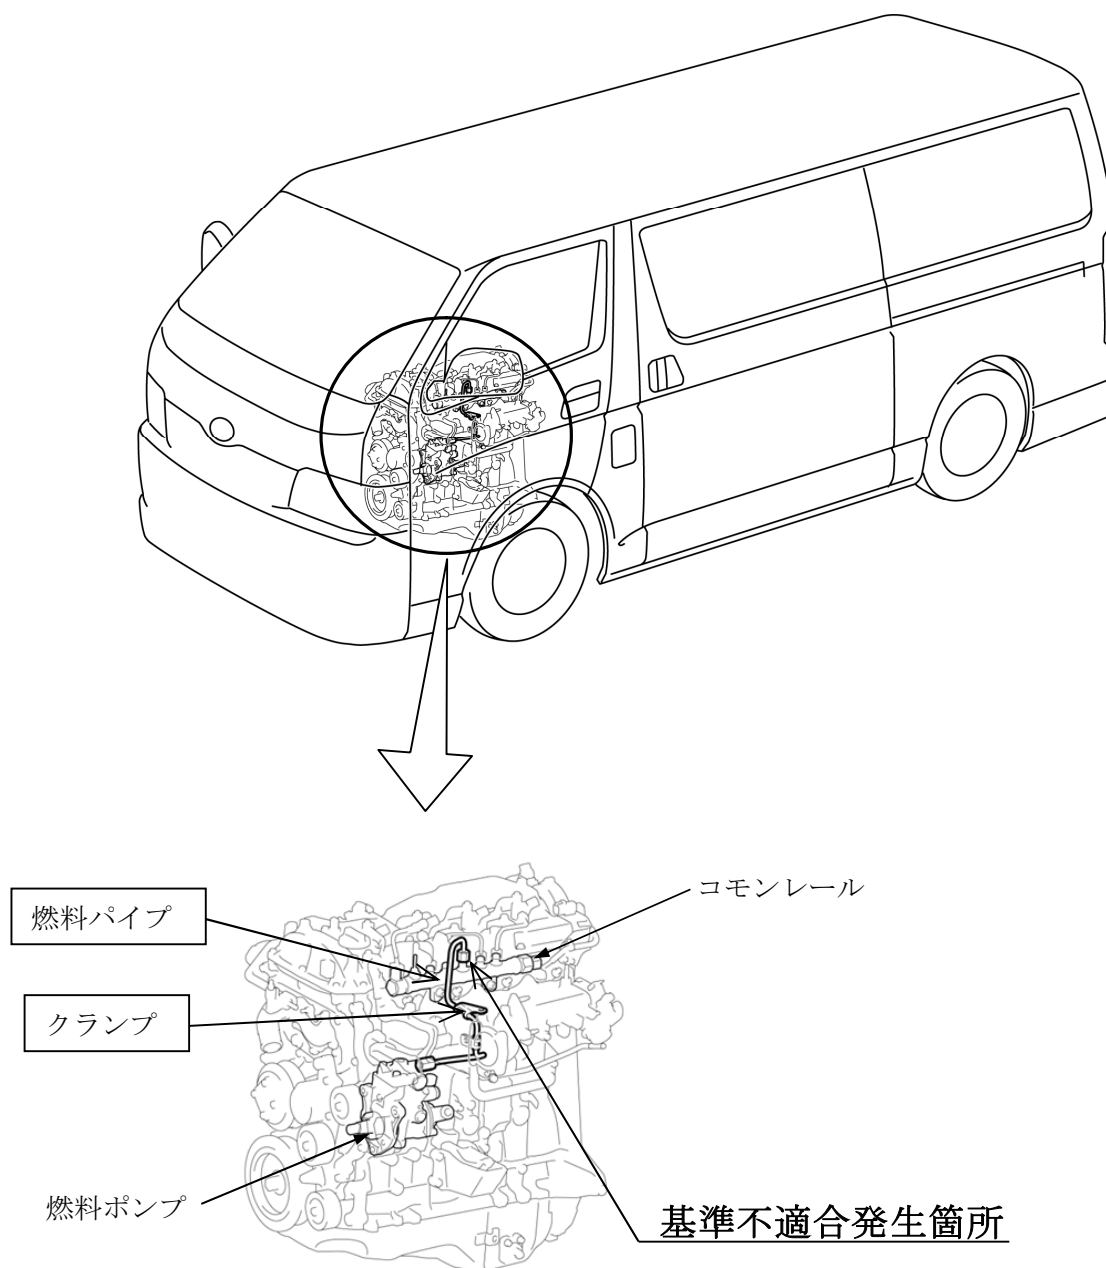
ディーゼル車の燃料噴射装置において、燃料ポンプとコモンレール間を接続する燃料パイプの締付トルク指示が不適切なため、当該パイプの組付ばらつきにより、エンジンの振動等で当該締結部が緩むことがある。そのため、燃料漏れが生じてエンストするおそれがある。

全車両、燃料パイプおよびクランプを対策品に交換する。

識別：改善済車両には車台番号打刻の左下部に黄色ペイントを塗布する。
