## 改善箇所説明図

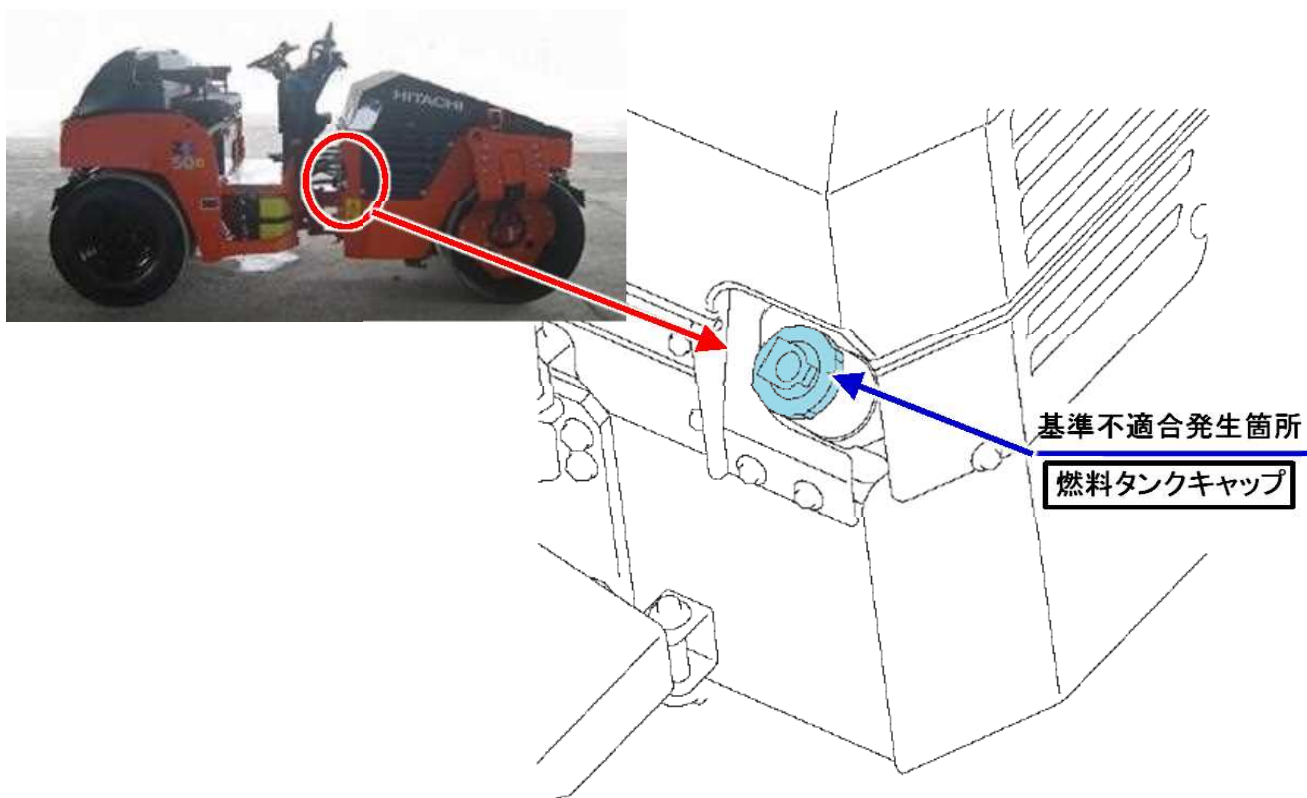
ロード・ローラの燃料タンクにおいて、燃料タンクキャップの選定が不適切なため、ブリーザーのないものが取付けられている。そのため、燃料消費によってタンク内に負圧が生じてエンジンへの燃料供給が滞り、エンジン回転が不安定になり、最悪の場合、走行中にエンジンが停止し急制動するおそれがある。

全車両、燃料タンクキャップをブリーザー付きの対策品に交換する。

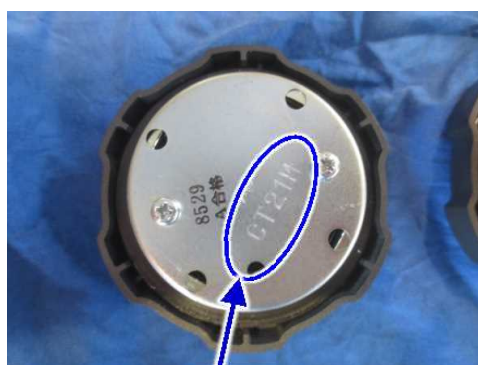
(改善前)

刻印あり

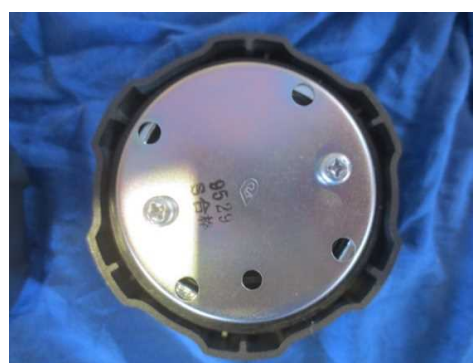
(改善後)

刻印なし
