## 改善箇所説明図

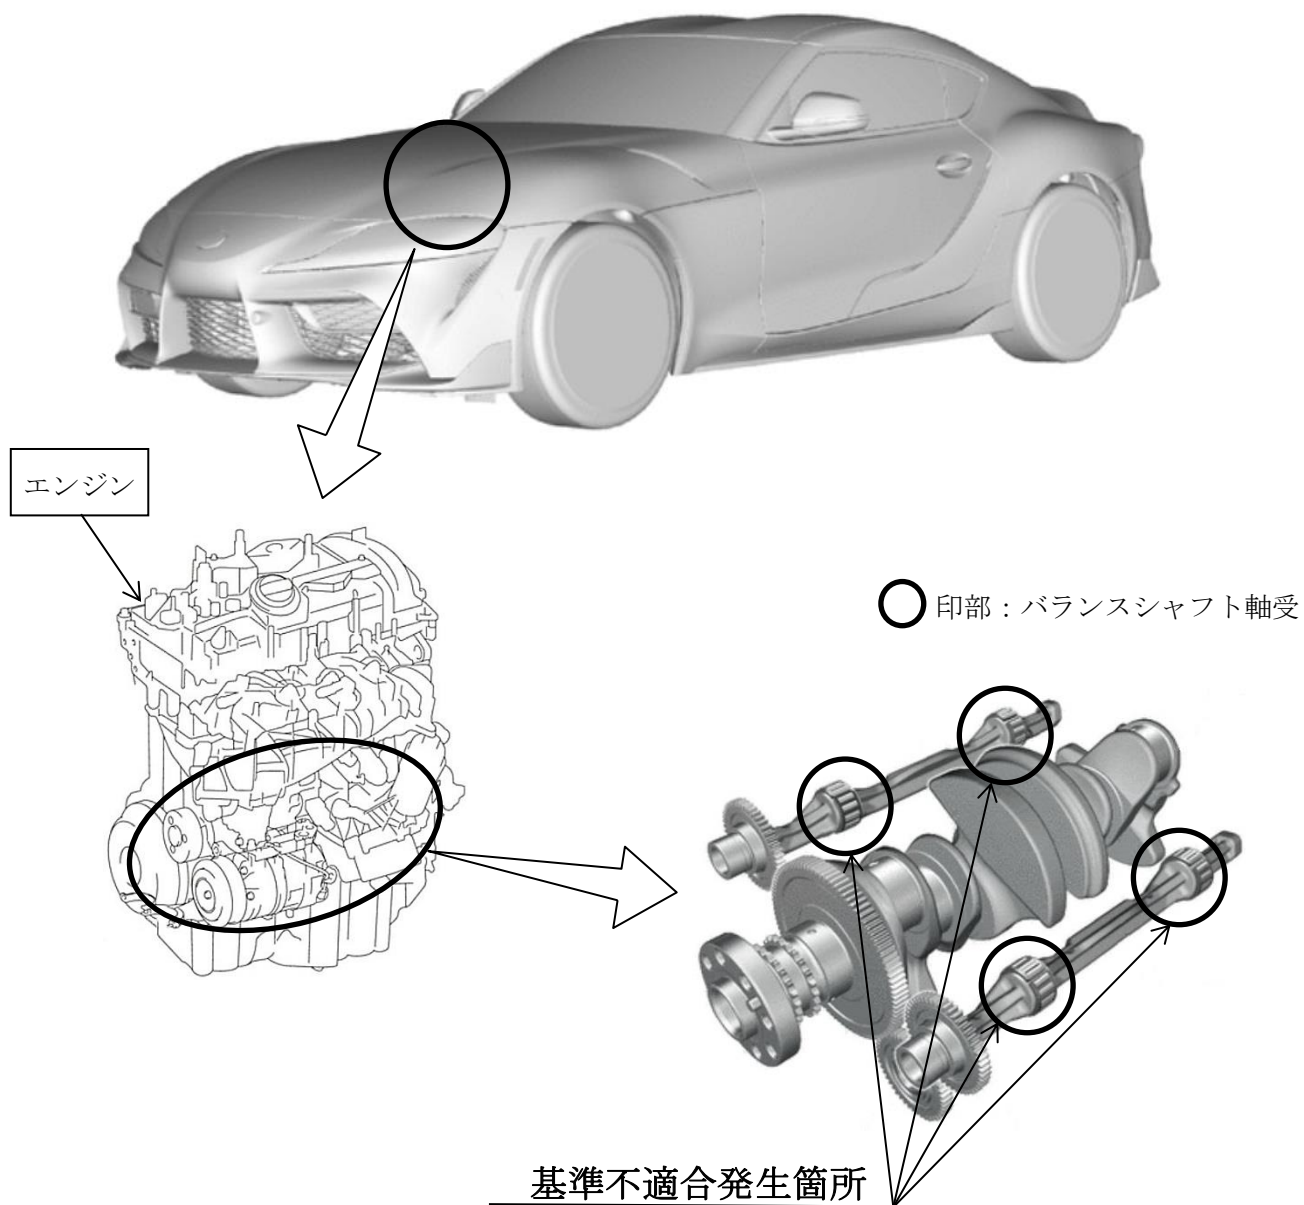
注：□ は交換部品を示す。

直列4気筒エンジンにおいて、バランスシャフト軸受の圧入荷重が不足しているため、エンジンの熱や振動により軸受が外れることがある。そのため、異音が発生するとともにエンジンが破損するおそれがある。

当該車両のエンジンを良品と交換する。

識別：改善済車両には車台番号打刻位置の右側に黄色ペイントを塗布する。
