## 改善箇所説明図

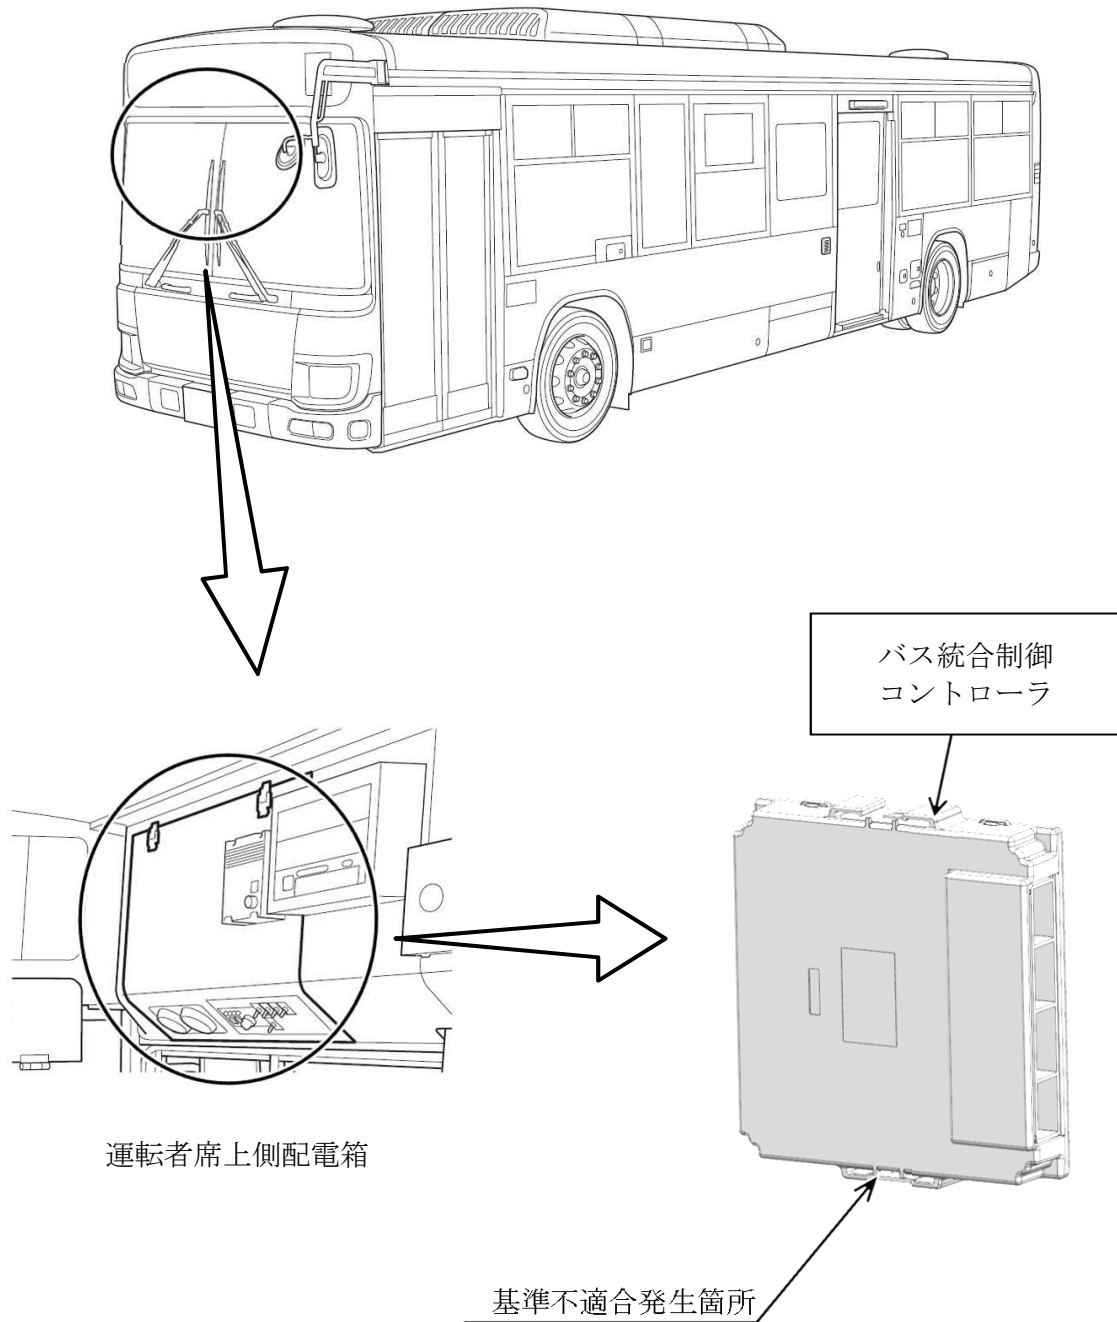
バスの統合制御コントローラにおいて、扉挟み込み防止機能の制御プログラムが不適切なため、扉閉作動中にアクセルペダルを踏み込むと、扉挟み込み防止機能が作動を停止し、乗客が扉に挟み込まれるおそれがある。

全車両、扉挟み込み防止機能の制御プログラムを対策プログラムに書き換える。

識別 : 運転者席上側配電箱付近に識別シール（オレンジ色）を貼付する。
