## 改善箇所説明図

### 基準不適合発生箇所

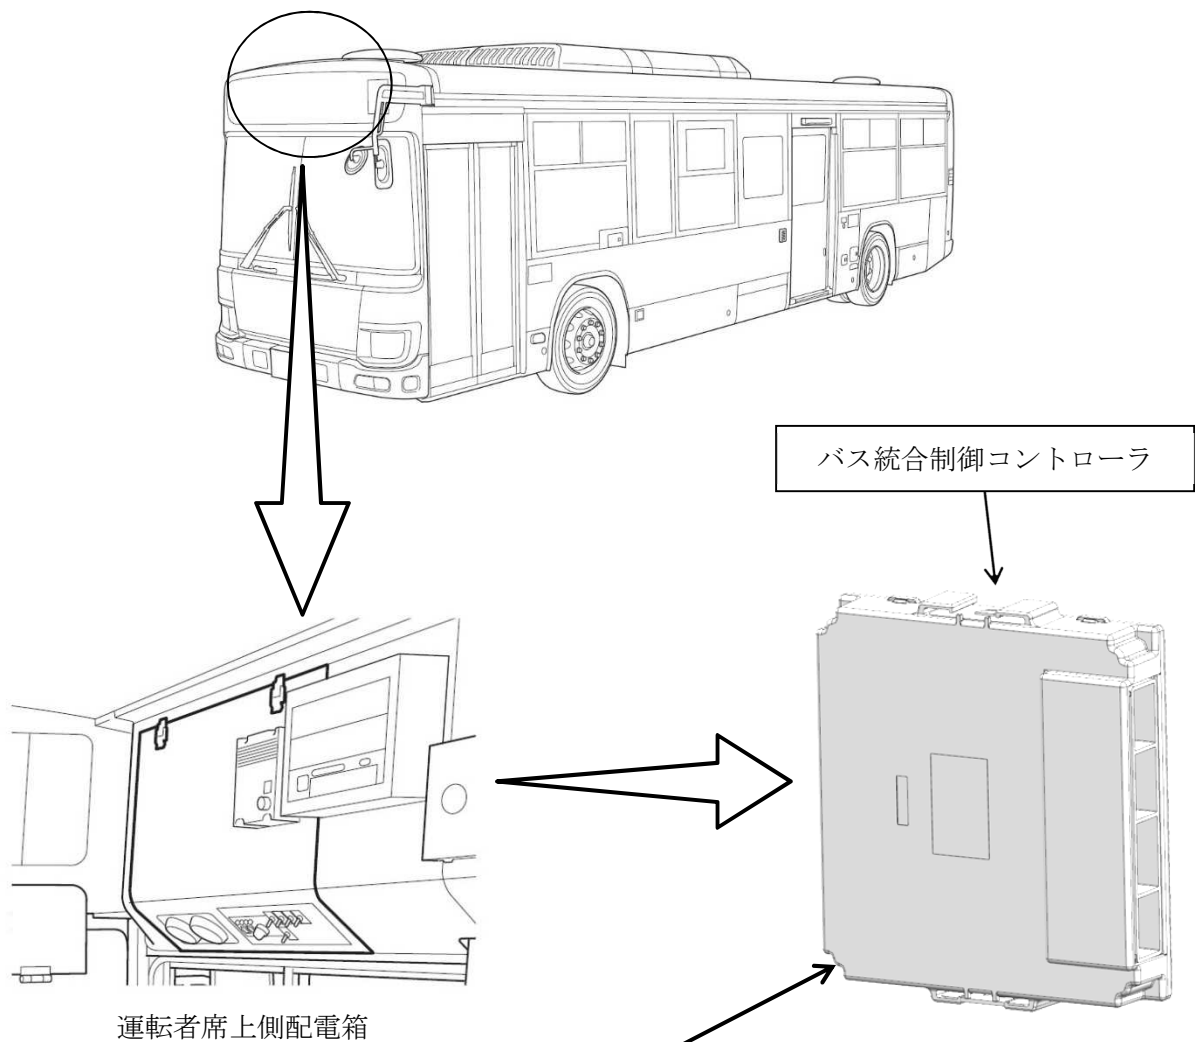
注：  はプログラムを書き換える部品を示す。

バスの統合制御コントローラにおいて、扉挟み込み防止機能の制御プログラムが不適切なため、扉閉作動中にアクセルペダルを踏み込むと、扉挟み込み防止機能が作動を停止し、乗客が扉に挟み込まれるおそれがある。

全車両、扉挟み込み防止機能の制御プログラムを対策プログラムに書き換える。

識別：運転者席上側配電箱付近に識別シール（オレンジ色）を貼付する。
