## 改善箇所説明図

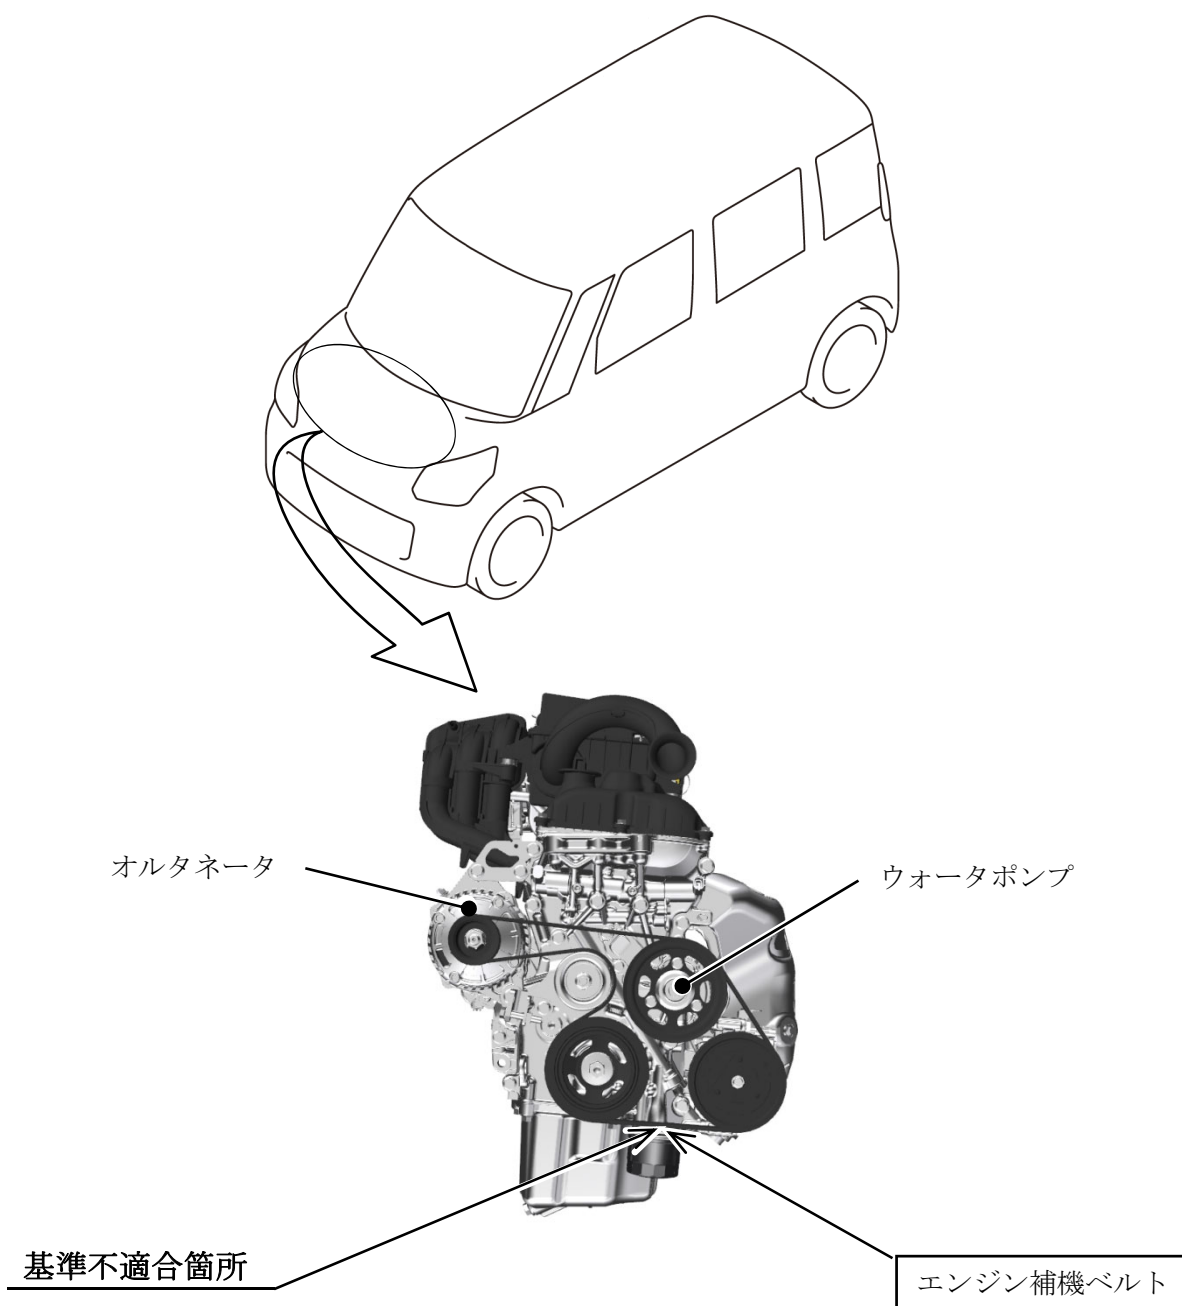
エンジン補機ベルトの構造が不適切なため、当該ベルトの耐久性が不足しているものがある。そのため、ベルトの共振により当該ベルトが破断し、オルタネータやウォーターポンプが停止して警告灯が点灯し、最悪の場合、走行中にエンジンが停止して再始動できなくなるおそれがある。

全車両、エンジン補機ベルトを対策品に交換する。

識別：ID プレートに白色のシールを貼付する。
