## 改善箇所説明図

### 基準不適合発生箇所

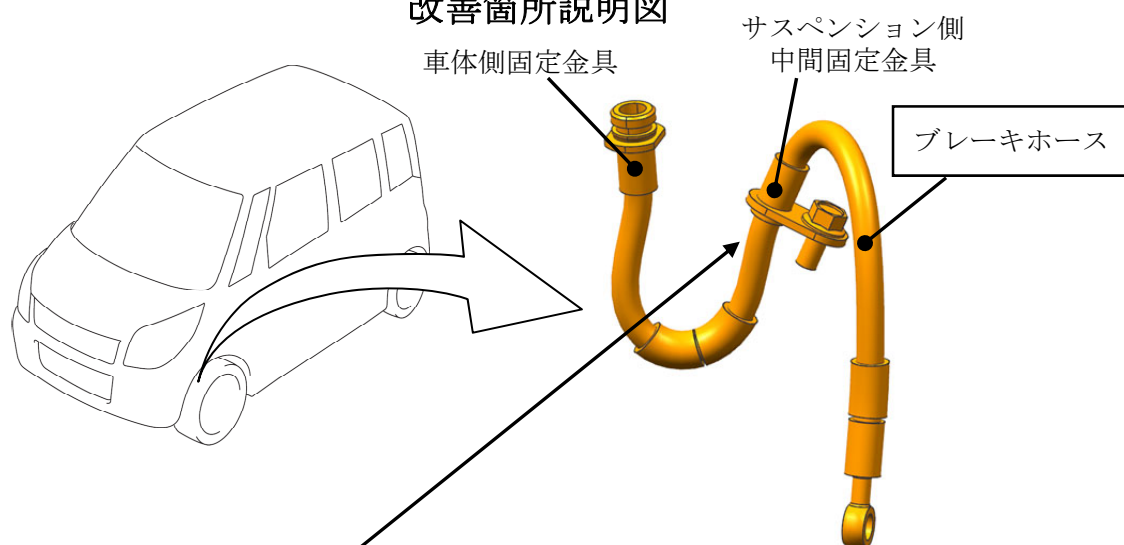
前輪ブレーキにおいて、ブレーキホースの長さが不適切なため、ブレーキホースに引張力が発生し、ホース内部に亀裂が発生することがある。そのため、そのままの状態で使用を続けると、亀裂が広がり、ブレーキ液が漏れて警告灯が点灯し、最悪の場合、制動力が低下するおそれがある。

全車両、ブレーキホース取付けブラケットを追加し、ブレーキホースを対策品と交換する。
