## 改善箇所説明図

### 基準不適合発生箇所

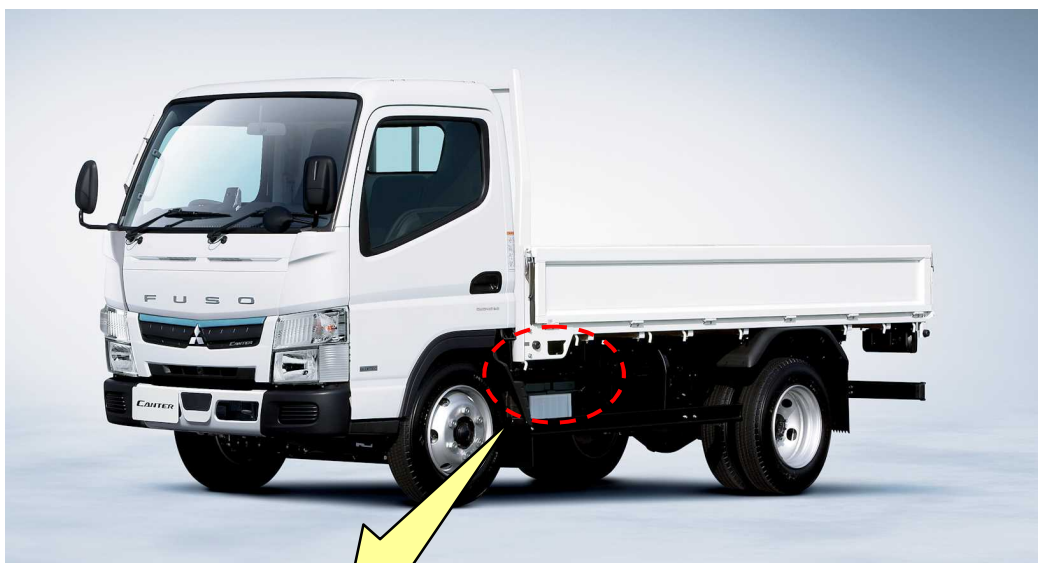
DPFマフラー取付金具

小型トラックにおいて、DPFマフラー取付金具の設定が不適切なため、当該金具が燃料配管と干渉しているものがある。そのため、走行時の振動等により、燃料配管が損傷して燃料が漏れ、最悪の場合、火災に至るおそれがある。

全車両、DPFマフラー取付金具を対策品に交換すると共に、当該取付金具の取付位置を変更する。

また、燃料配管を点検し、当該取付金具との干渉による損傷が認められた場合は、燃料配管を補修または新品と交換する。
