## 改善箇所説明図

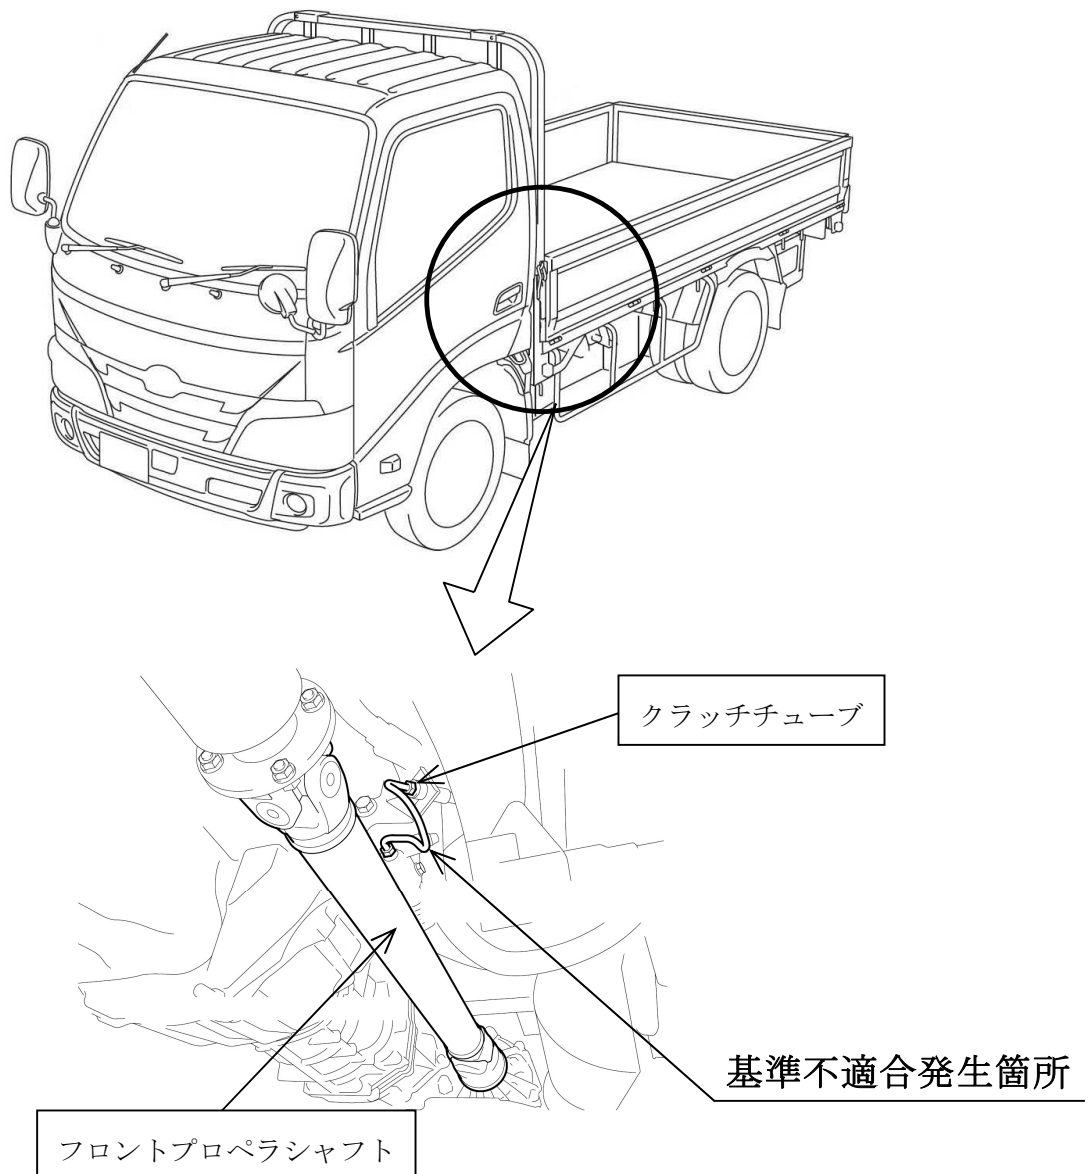
注：□ は交換部品を示す。

4 輪駆動車において、クラッチチューブの締付作業が不適切なため、当該チューブとフロントプロペラシャフトの隙間が狭いものがある。そのため、走行時の振動等で当該チューブがフロントプロペラシャフトと干渉して損傷し、クラッチオイルが漏れ、最悪の場合、変速できなくなるおそれがある。

全車両、クラッチチューブを良品に、フロントプロペラシャフトを新品に交換する。

識別：改善済車両には車台番号打刻位置の左側に黄色ペイントを塗布する。
