# 改善箇所説明図

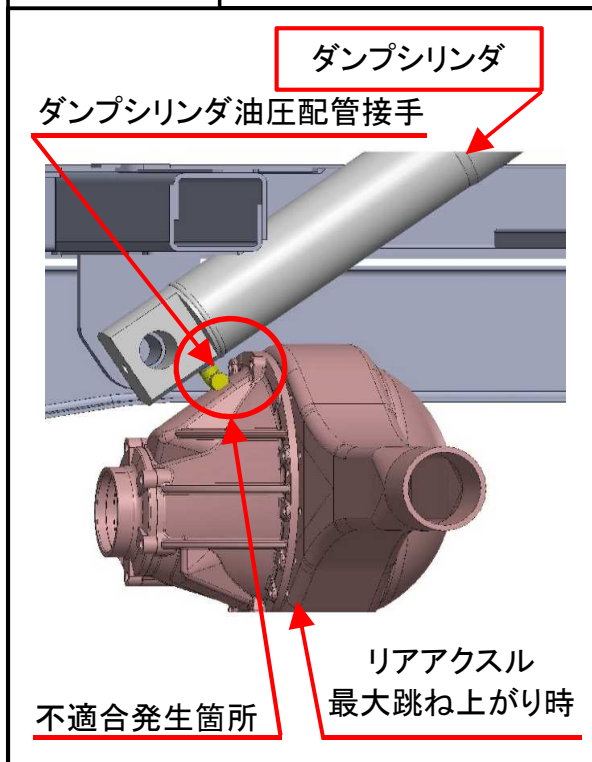
## 【改善前】

塵芥車の架装レイアウト設計が不適切なため、荷箱ダンプシリンダとデファレンシャルギヤケースの間隙が不足しているものがある。そのため、リアアクスルの最大跳ね上がり時にギヤケースがダンプシリンダに接触し、ギヤケースが損傷して潤滑油が漏れ、最悪の場合、
