## 改善箇所説明図

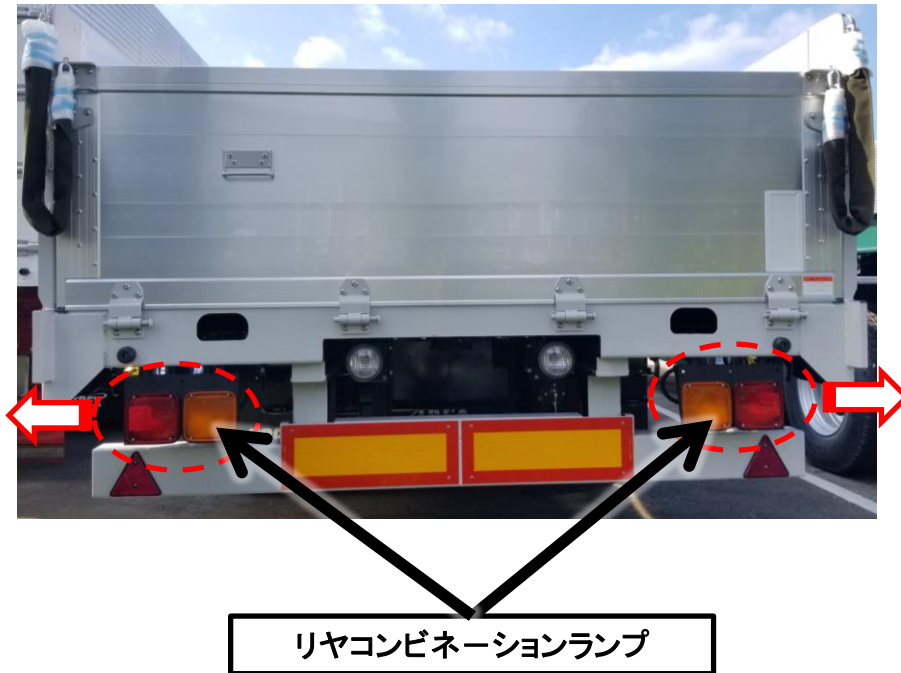
は、移設部品を示す

セミトレーラのリヤコンビネーションランプにおいて、取付位置の設定が不適切なため、当該ランプの取付位置が保安基準第41条(方向指示器の基準)に適合しない。

全車両、リヤコンビネーションランプを適切な位置に移設する。
