## 改善箇所説明図

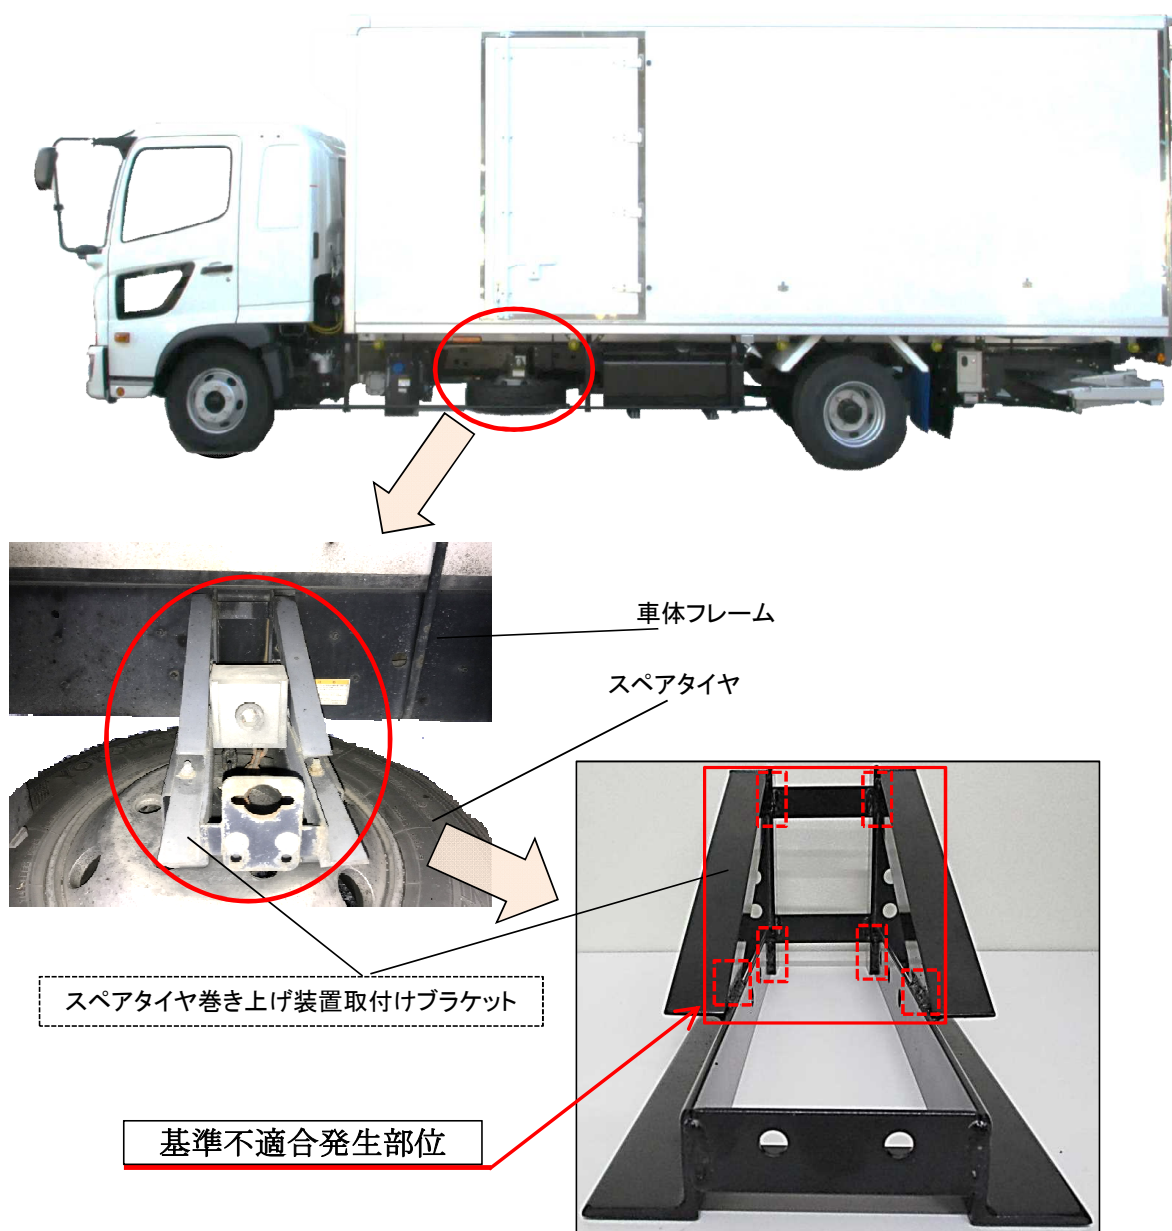
冷蔵冷凍車のスペアタイヤ巻き上げ装置取付けブラケットにおいて、製造管理が不適切なため、溶接されていない箇所がある。そのため、走行時の振動等により当該ブラケットに亀裂が生じ、最悪の場合、当該ブラケットが破断して当該ブラケット及びスペアタイヤが脱落するおそれがある。

全車両、当該ブラケットを点検し、溶接されていない箇所がある場合は、当該ブラケットを良品に交換する。

識別： 各ブラケット固定ボルトの頭部に青色のペイントを実施する。
