## 改善箇所説明図

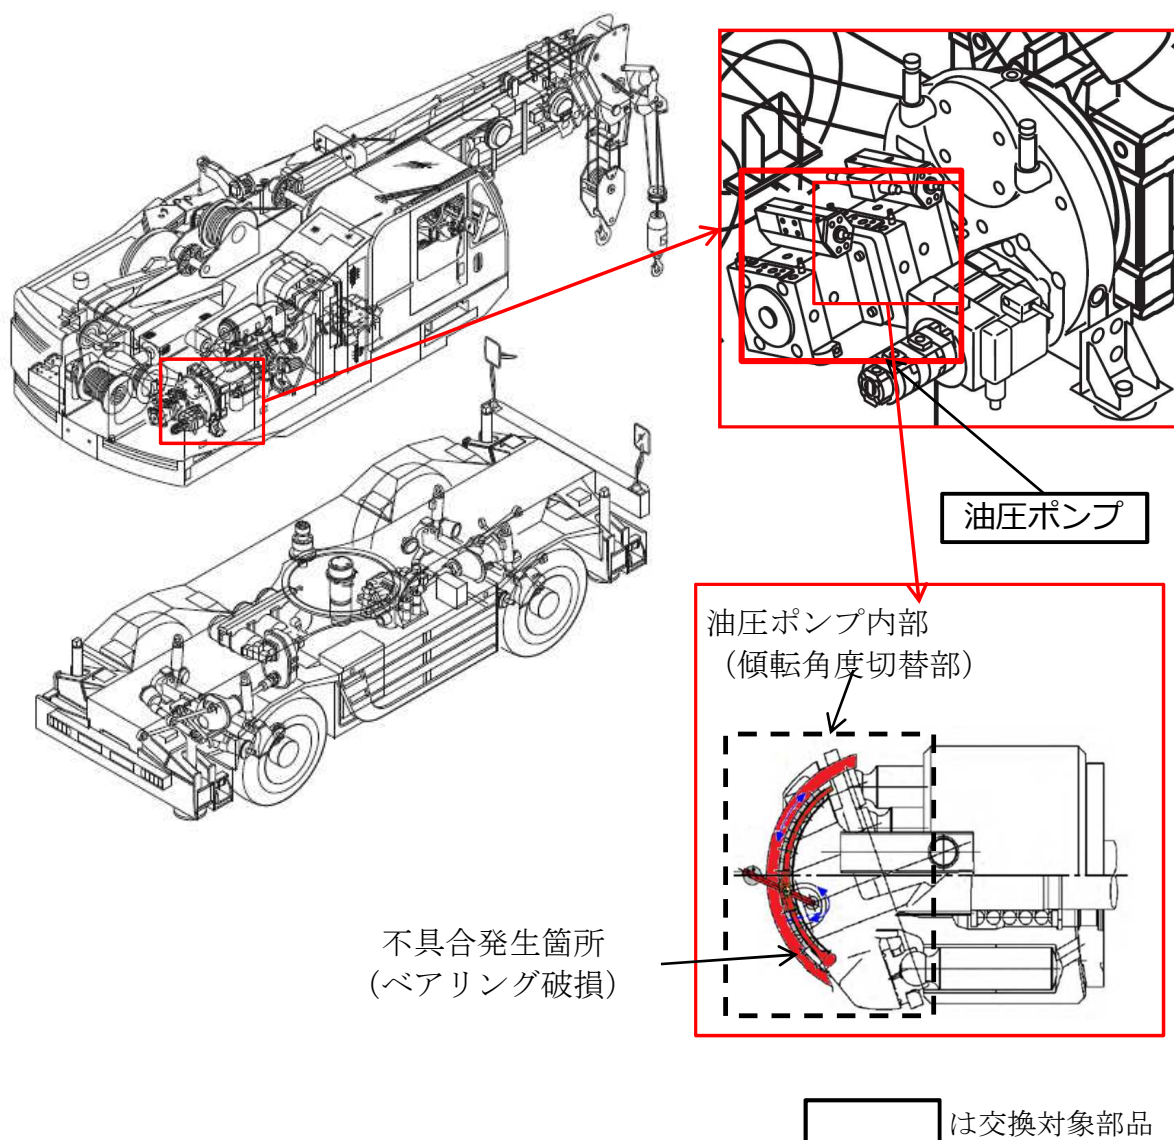
ホイール・クレーンの走行及びウインチ巻上に使用する油圧ポンプにおいて、作動油経路切替部のベアリングの耐久性が不足しているため、クレーン作業モードでのアイドリング時に生じる負荷により、当該ベアリングが破損することがある。そのため、作動油の経路が変更できなくなり、前進及び後進の切り替えができなくなるおそれがある。

全車両、油圧ポンプを対策品に交換する。

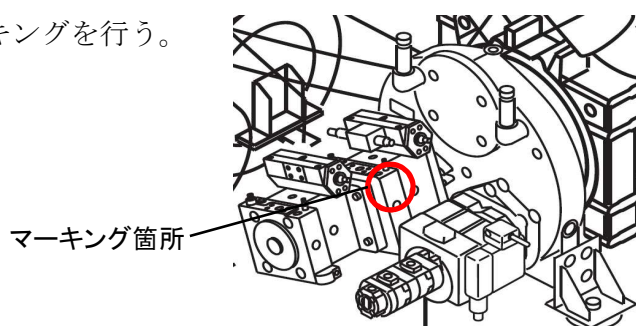
## 識別方法

油圧ポンプ本体に白色ペンキでマーキングを行う。
