# 改善箇所説明図

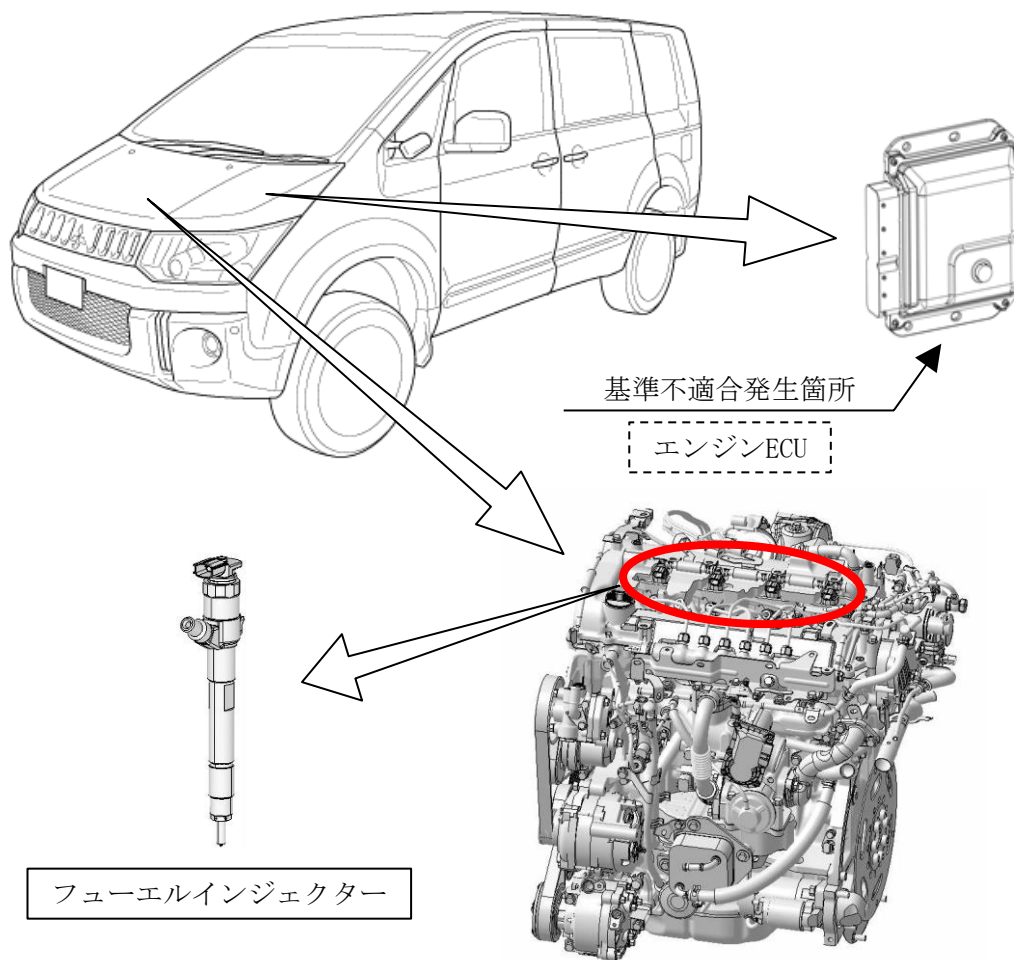
エンジンECUにおいて、燃料タンク内の燃料ポンプの制御プログラムが不適切なため、燃料残量が少ない場合に、燃料ポンプが空気を吸い込むことがある。そのため、燃料がエンジンに供給される過程で空気が圧縮され高温になることで炭化物が生成され、フューエルインジェクター内部に堆積し、当該インジェクターが作動不良となり、最悪の場合、エンストに至るおそれがある。

- (1) エンジン ECU の制御プログラムを対策仕様に書き替える。
- (2) 車台番号を確認し、フューエルインジェクターが対策前の車両はフューエルインジェクターを対策品と交換する。
- (3) 車台番号を確認し、取扱説明書、メンテナンスノートで、フューエルインジェクタークリーナーの定期注入指示がある車両は、その指示を廃止する。

識別：エンジンルーム右前方にある車両銘板の左側取り付けクリップに、白または黄色ペイントを塗布する。
