## 改善箇所説明図

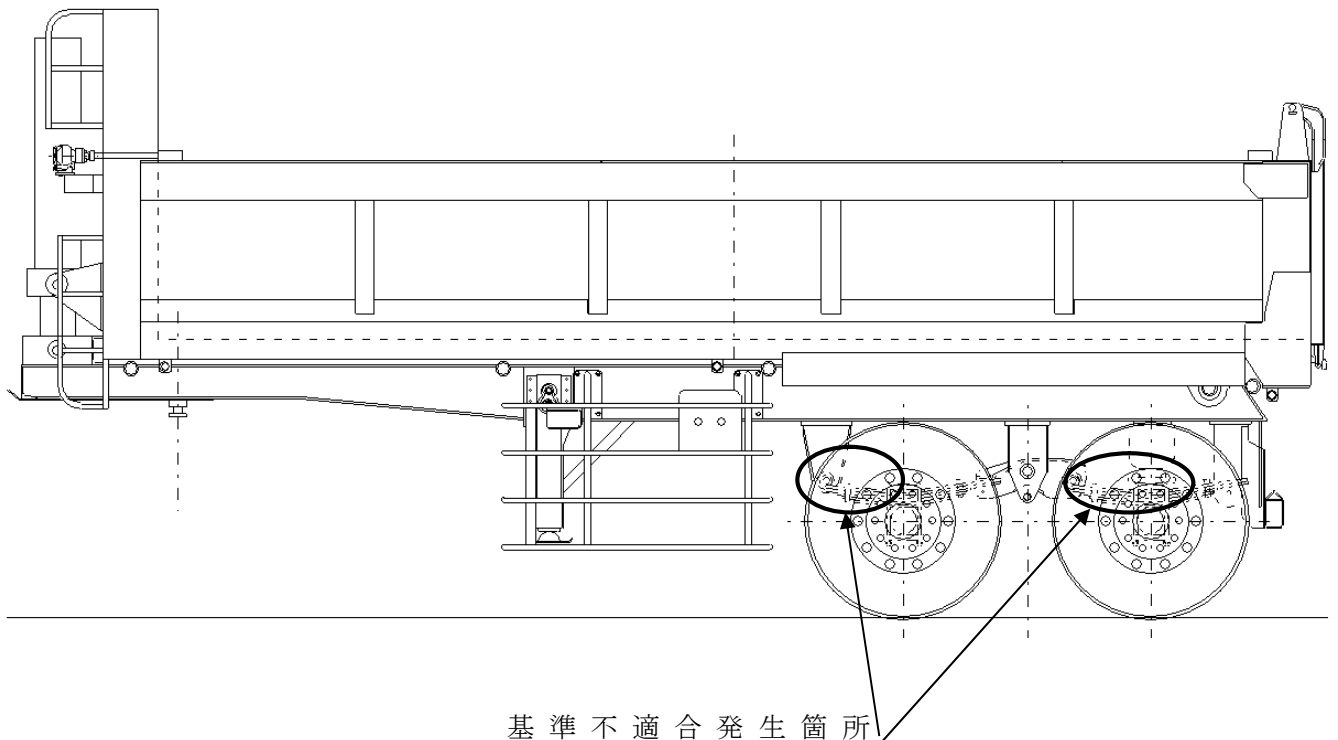
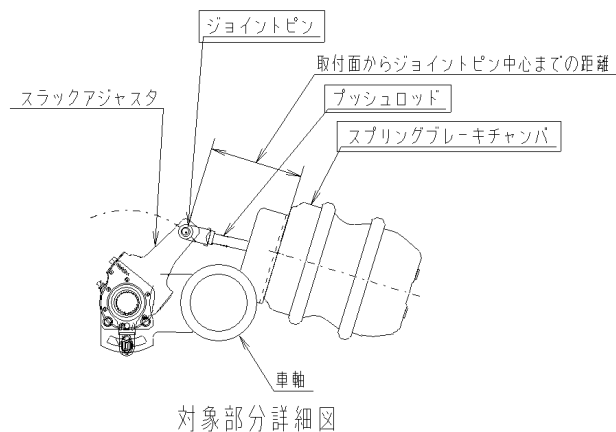
トレーラの制動装置において、スプリングブレーキチャンバのプッシュロッドの取付指示（取付面からジョイントピン中心までの距離）が不適切なため、プッシュロッドが長めに取付けられているものがある。そのため、制動力が十分に発生しないおそれがある。

全車両、適切なプッシュロッド長さに調整されたスプリングブレーキチャンバと交換する。

識別：改善対策済車には、製造番号基板にNo. 4638 のステッカーを貼付する。
