## 改善箇所説明図

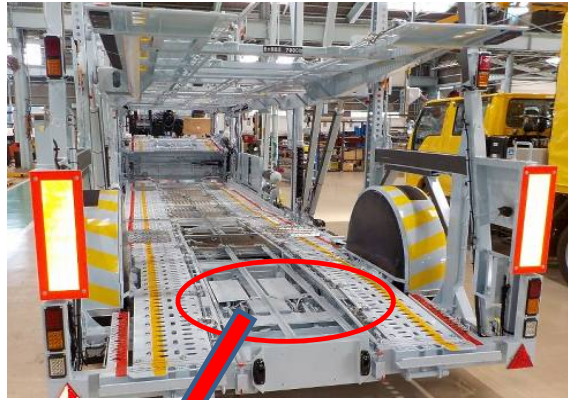
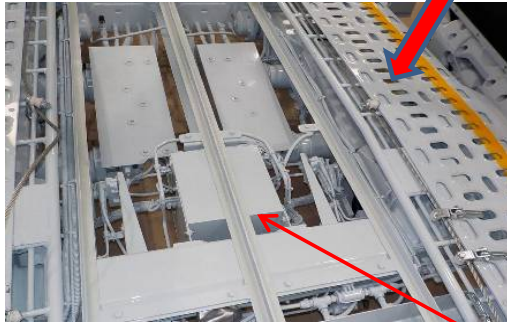
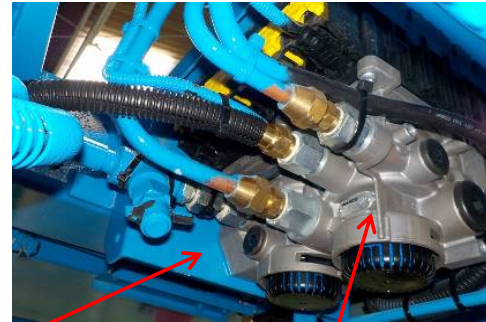
ブラケット

EBSユニット

車両運搬トレーラにおいて、EBSユニットを取り付けているブラケットの剛性が不足しているため、走行時の振動等により当該ユニットに接続しているブレーキ用エア配管の継手部に亀裂が発生することがある。そのため、そのままの状態で使用を続けると、エア漏れが発生、警告灯が点灯し、最悪の場合、制動力が低下するおそれがある。

全車両、EBSユニット取付のブラケットを対策品に交換する。
