## 改善箇所説明図

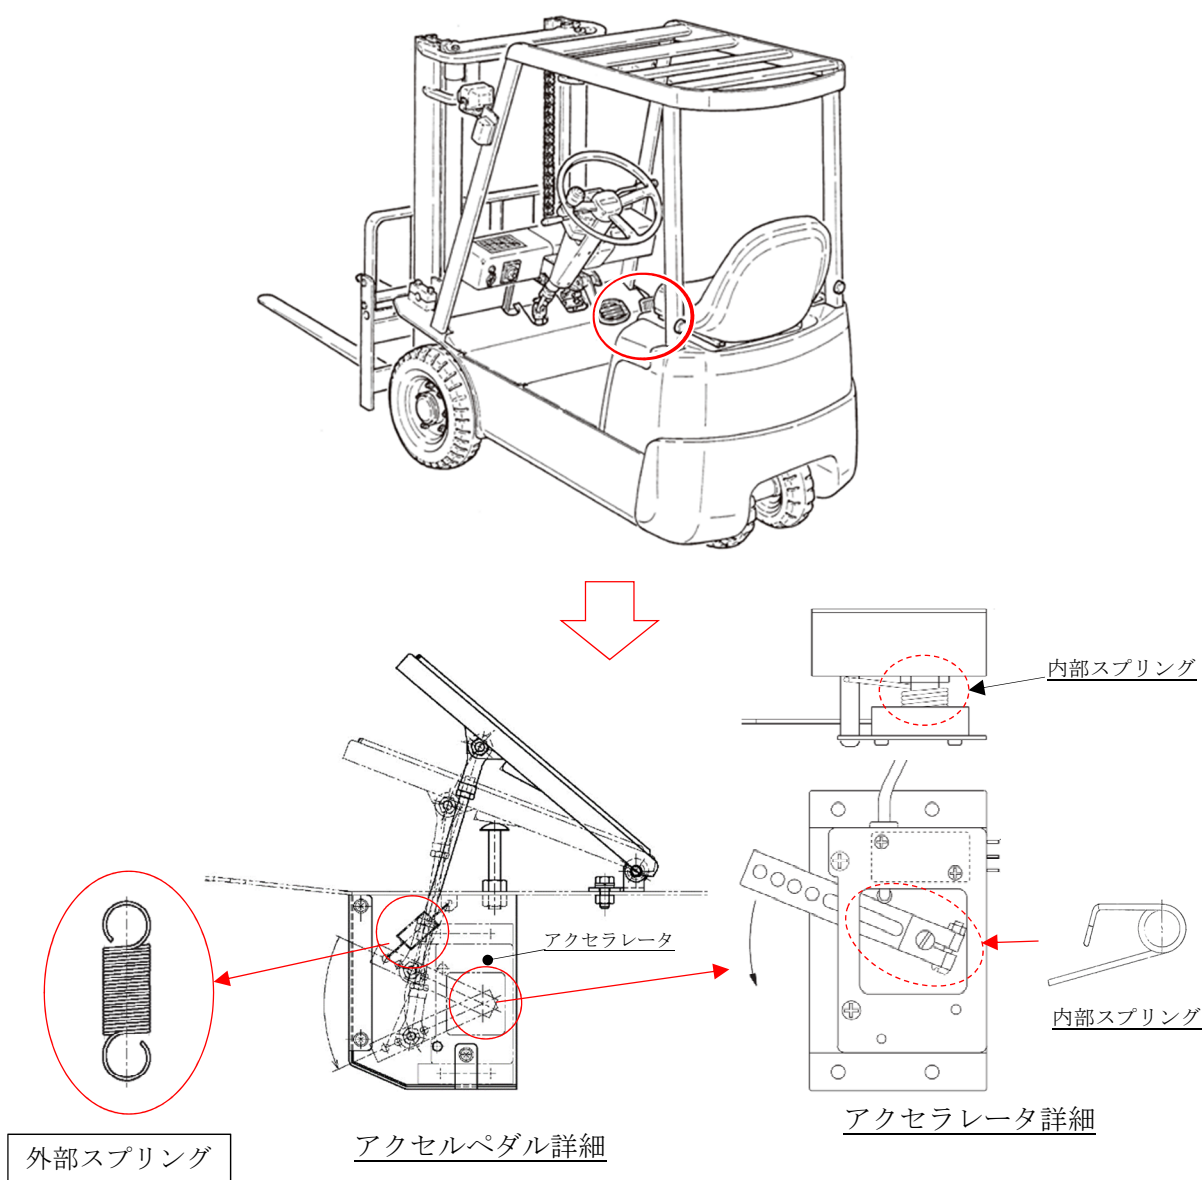
不具合発生箇所

注：   内は交換部品を示す。

バッテリー式フォークリフトのアクセルペダルスプリングにおいて、外部スプリングの表面加工処理が不適切なため、使用過程において錆が生じるものがある。そのため、そのまま使用を続けると、当該スプリングが折損し、最悪の場合、アクセルペダルが戻らなくなるおそれがある。

全車両、外部スプリングを対策品に交換する。

なお、全車両、内部スプリングを点検し、折損しているものは、新品に交換する。
